# RELATÓRIO TÉCNICO 1º SEMESTRE DE 2026

Companhia Brasileira de Alumínio (CBA)  
Unidade Mirai

## MONITORAMENTO DA QUALIDADE DA ÁGUA E POEIRA DA BARRAGEM DE REJEITOS

1º Semestre de 2026

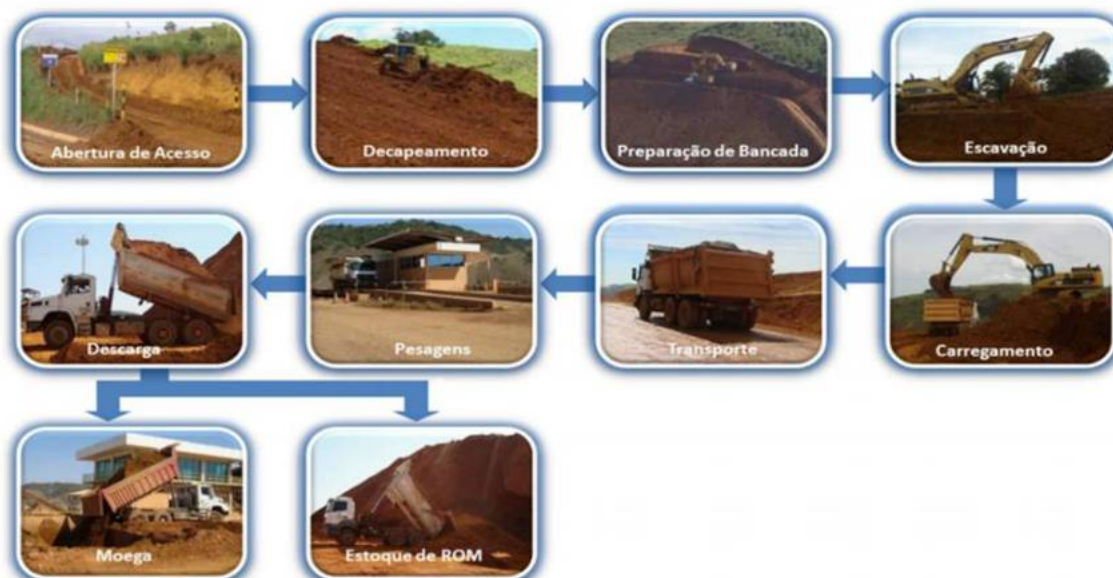
Figura 3: Etapas do processo de exploração da bauxita.

horizontais nas partes superiores de morros e encostas. O processo de extração é feito como mostrado no esquema a seguir (Figura 3).

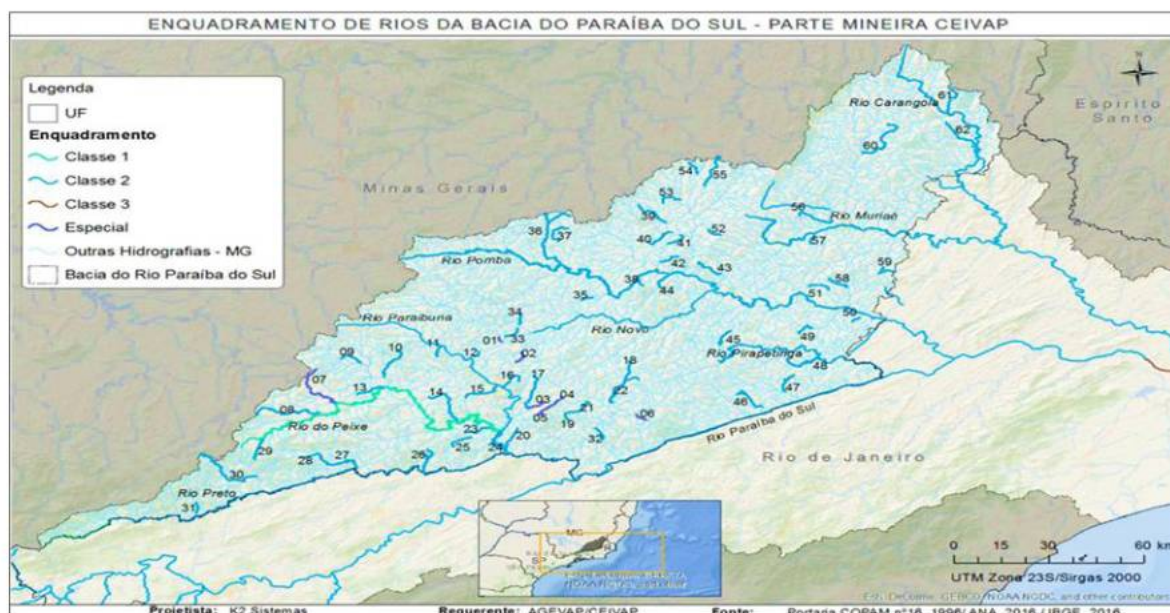
O enquadramento dos corpos de água em classes conforme os usos, garante às águas qualidade compatível com os mais severos usos a que se destinam e diminui os gastos de combate à poluição das águas. Assim, conforme indica a **Figura 5** os pontos contemplados na Barragem se enquadram como Classe II e devem ser analisados conforme as exigências.

**Figura 5: Enquadramento dos rios mineiros inseridos na PS2 (Fonte: Deliberação Normativa Nº 16, 1996).**

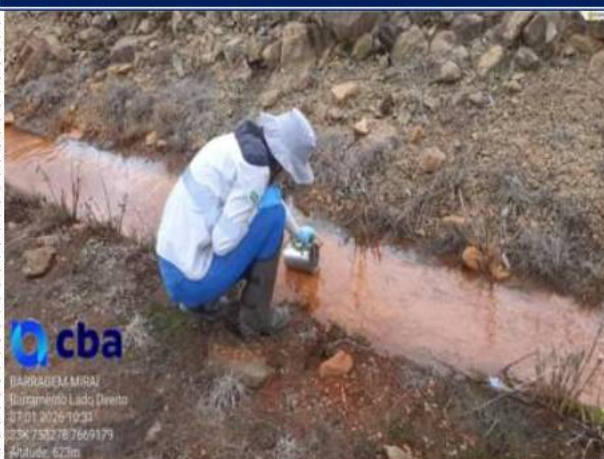
Figura 8: Registro fotográfico do ponto dreno de pé direito, no mês de janeiro/2026.

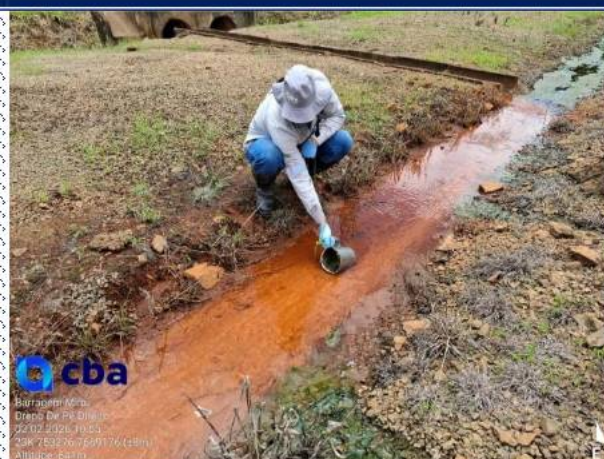
Figura 9: Registro fotográfico do ponto dreno de pé direito, no mês de fevereiro/2026.

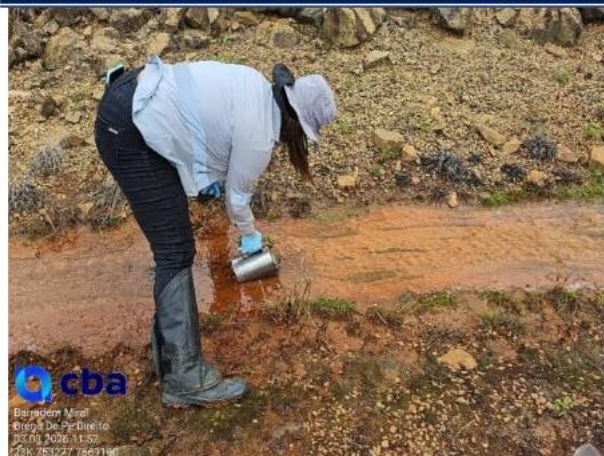
Figura 10: Registro fotográfico do ponto dreno de pé direito, no mês de março/2026.

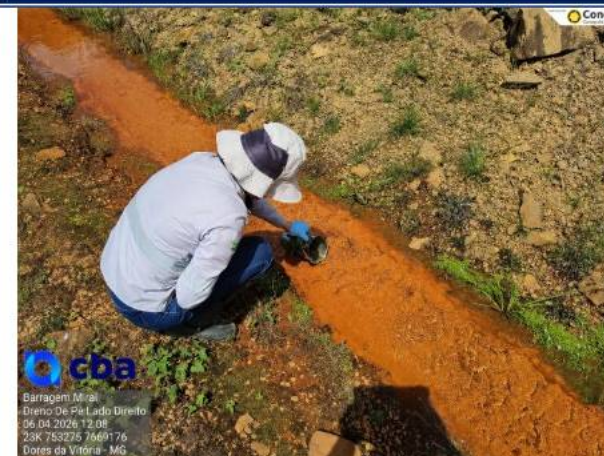
Figura 11: Registro fotográfico do ponto dreno de pé direito, no mês de abril/2026.

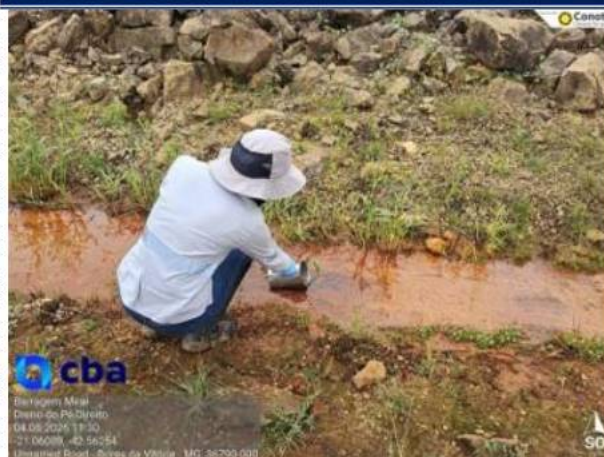
Figura 12: Registro fotográfico do ponto dreno de pé direito, no mês de maio/2026.

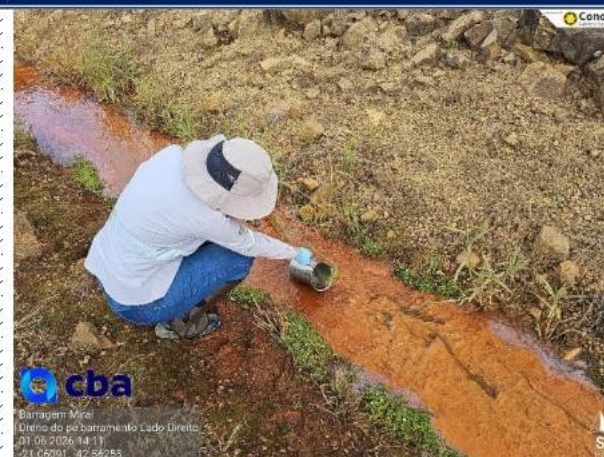
Figura 13: Registro fotográfico do ponto dreno de pé direito, no mês de junho/2026.

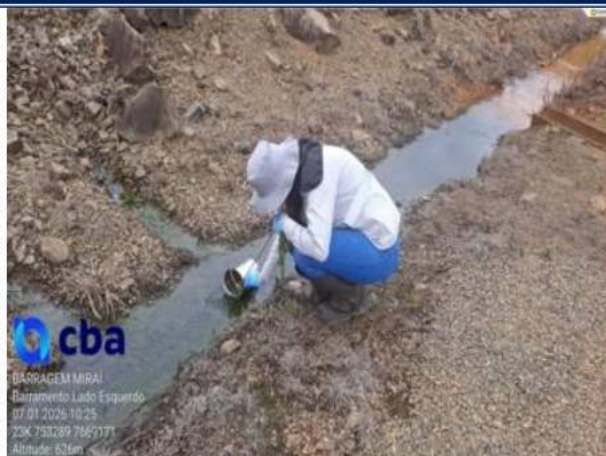
Figura 14: Registro fotográfico do ponto dreno de pé esquerdo, no mês de janeiro/2026.

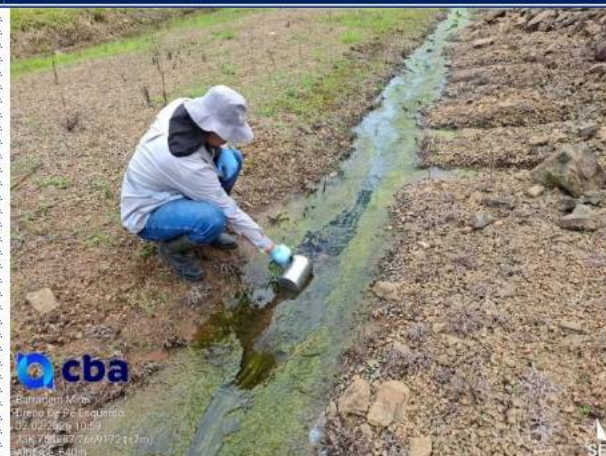
Figura 15: Registro fotográfico do ponto dreno de pé esquerdo, no mês de fevereiro/2026.

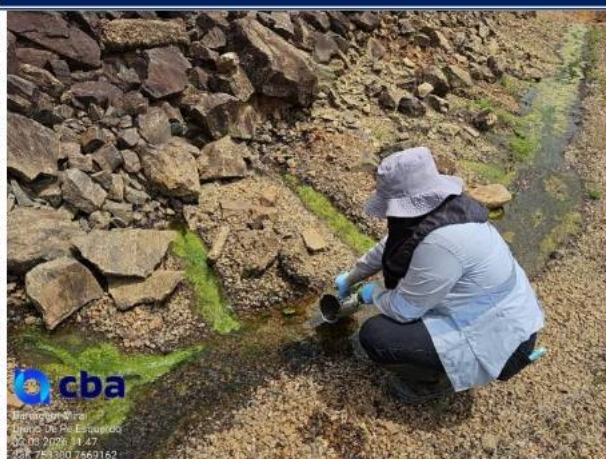
Figura 16: Registro fotográfico do ponto dreno de pé esquerdo, no mês de março/2026.

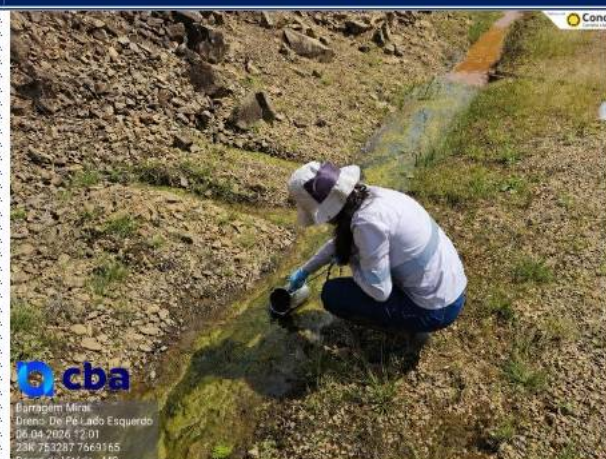
Figura 17: Registro fotográfico do ponto dreno de pé esquerdo, no mês de abril/2026.

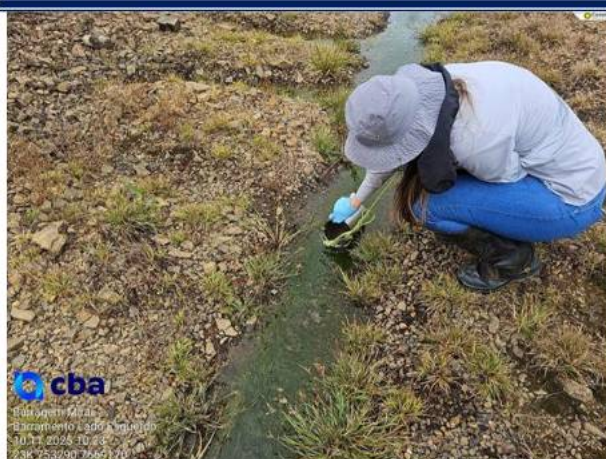
Figura 18: Registro fotográfico do ponto dreno de pé esquerdo, no mês de maio/2026.

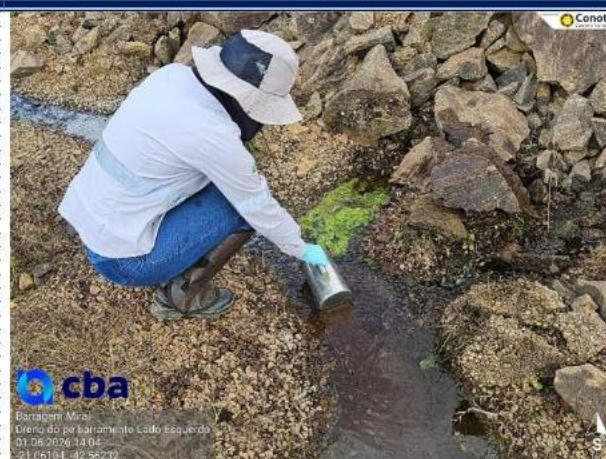
Figura 19: Registro fotográfico do ponto dreno de pé esquerdo, no mês de junho/2026.

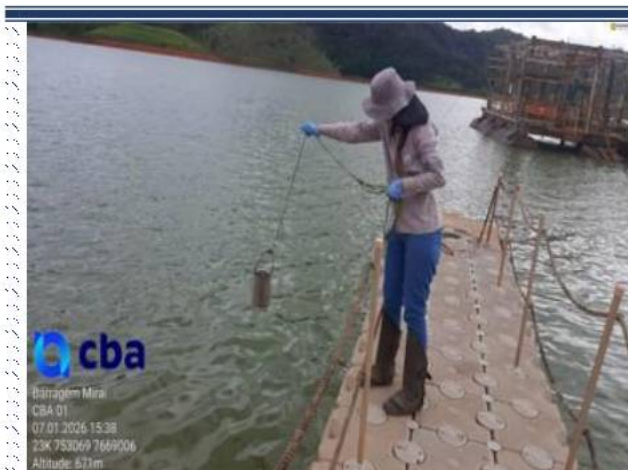
Figura 26: Registro fotográfico do ponto CBA – 01, no mês de janeiro/2026.

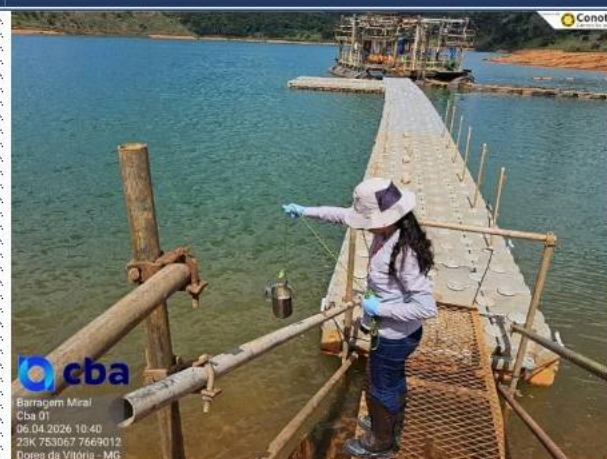
Figura 27: Registro fotográfico do ponto CBA – 01, no mês de abril/2026.

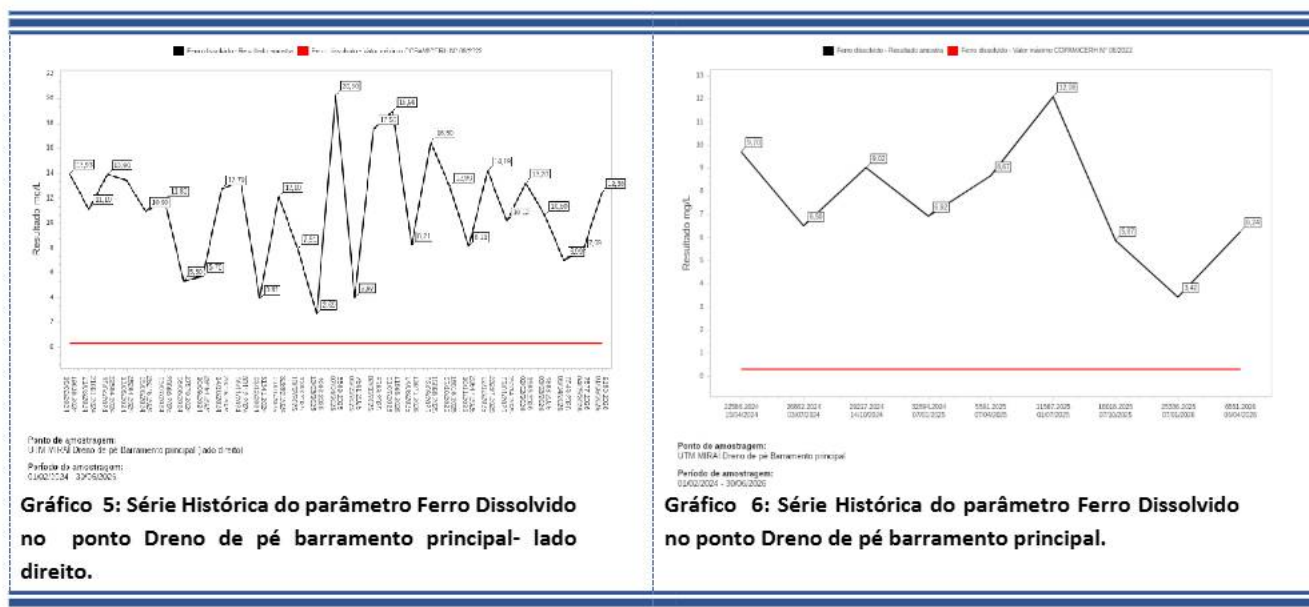
As concentrações de ferro dissolvido observadas no ponto monitorado estão associadas, predominantemente, às características geológicas da região, que apresenta solos e formações rochosas ricos em minerais ferruginosos. O intemperismo desses materiais promove a liberação natural de ferro para o meio hídrico, processo intensificado durante períodos de maior precipitação em razão do aumento do escoamento superficial e da lixiviação do solo. Importante ressaltar que o ponto de monitoramento encontra-se localizado ao lado de uma estrada rural não pavimentada.

Além disso, em ambientes com condições redutoras, comuns em sedimentos e áreas com acúmulo de matéria orgânica, o ferro pode ser solubilizado na forma de ferro ferroso ( $\text{Fe}^{2+}$ ). Após o contato com águas mais oxigenadas, parte desse ferro sofre oxidação para ferro férrico ( $\text{Fe}^{3+}$ ), podendo contribuir para a coloração amarelada a avermelhada da água e para a formação de precipitados de hidróxidos de ferro.

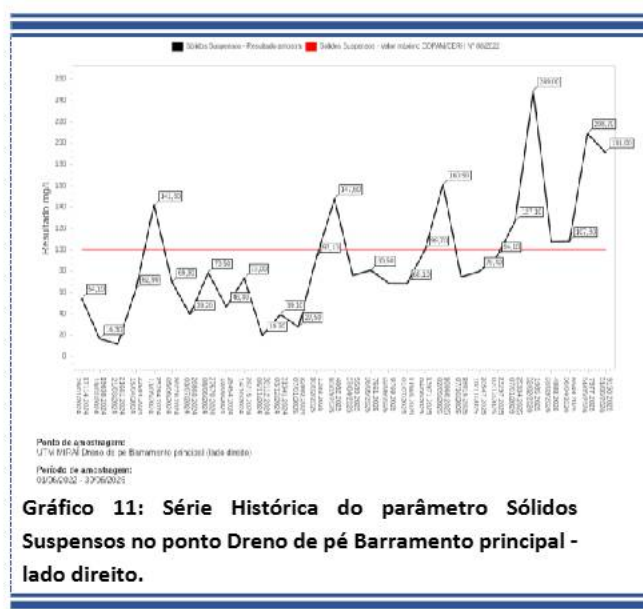
A elevação das concentrações de **sólidos suspensos** está relacionada ao aumento do aporte de partículas minerais e matéria orgânica para o corpo hídrico, decorrente do escoamento superficial intensificado durante os períodos de precipitação. Esse processo favorece o carreamento de sedimentos provenientes das margens, do leito e da área de contribuição da bacia hidrográfica, promovendo o aumento da concentração de sólidos suspensos na coluna d'água, vale a pena ressaltar que o ponto monitorado, encontra-se localizado ao lado de uma estrada rural não pavimentada.

Adicionalmente, as características geológicas da região, com ocorrência de solos ricos em minerais ferruginosos, contribuem para o transporte de partículas finas contendo ferro e manganês, influenciando simultaneamente os parâmetros de sólidos suspensos, cor verdadeira e metais naturalmente presentes na água.

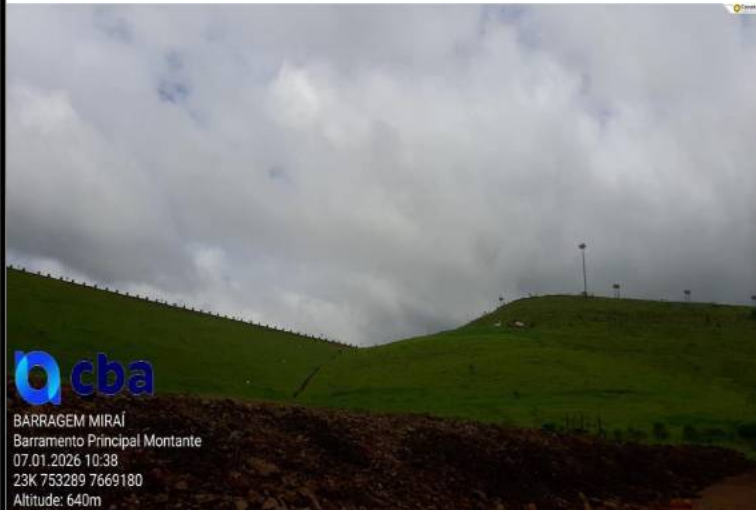
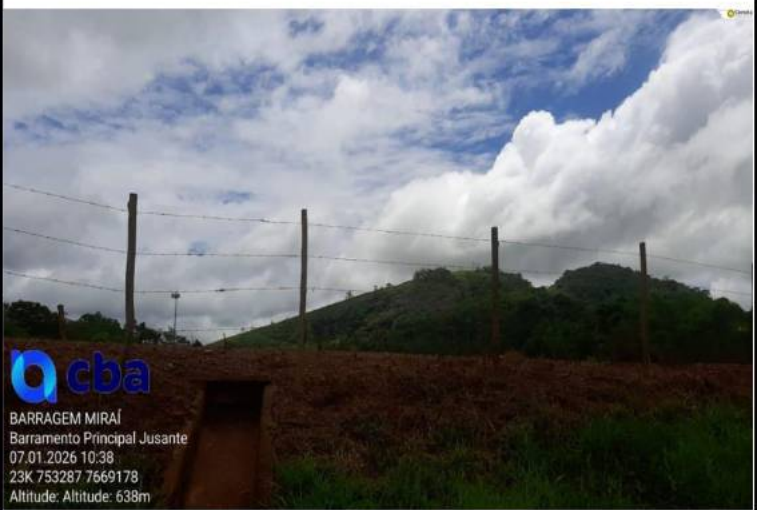
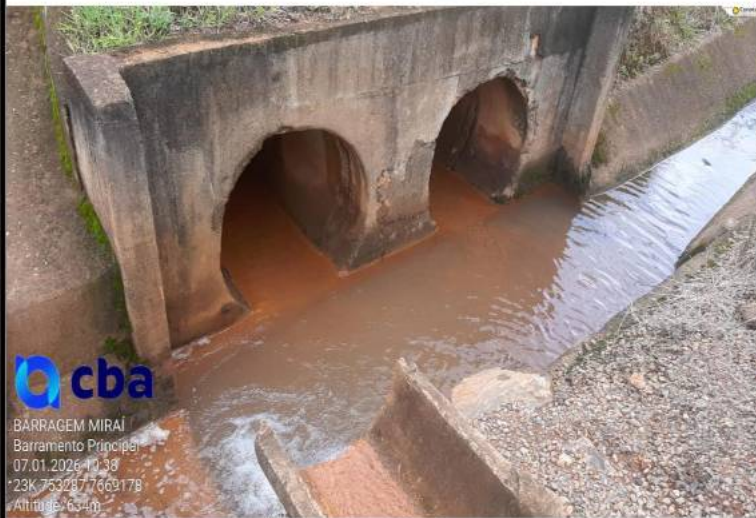
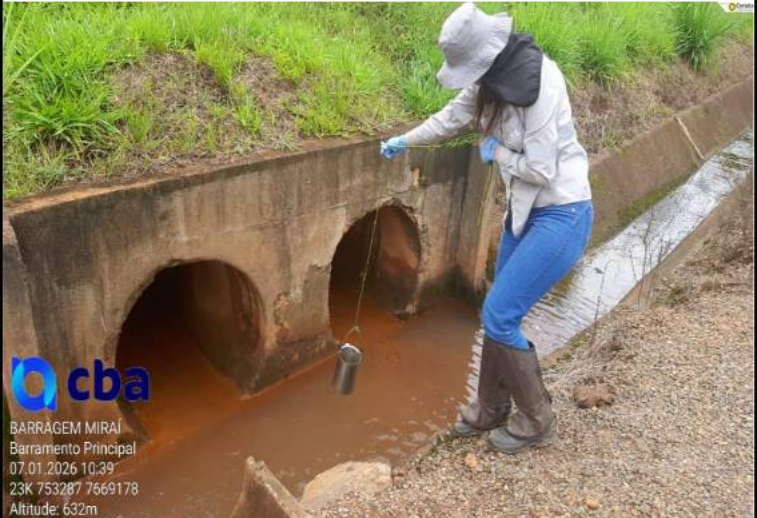
| Nome do Ponto: Barramento principal | Data da coleta: 07/01/2026 | Horas: 10:38 |

| Montante | Jusante |
|---|---|
| <p>BARRAGEM MIRAI<br/>Barramento Principal Montante<br/>07.01.2026 10:38<br/>23K 753289 7669180<br/>Altitude: 640m</p> | <p>BARRAGEM MIRAI<br/>Barramento Principal Jusante<br/>07.01.2026 10:38<br/>23K 753287 7669178<br/>Altitude: 638m</p> |

| Local da coleta: | |
|---|---|
| <p>BARRAGEM MIRAI<br/>Barramento Principal<br/>07.01.2026 10:38<br/>23K 753287 7669178<br/>Altitude: 632m</p> | <p>BARRAGEM MIRAI<br/>Barramento Principal<br/>07.01.2026 10:39<br/>23K 753287 7669178<br/>Altitude: 632m</p> |

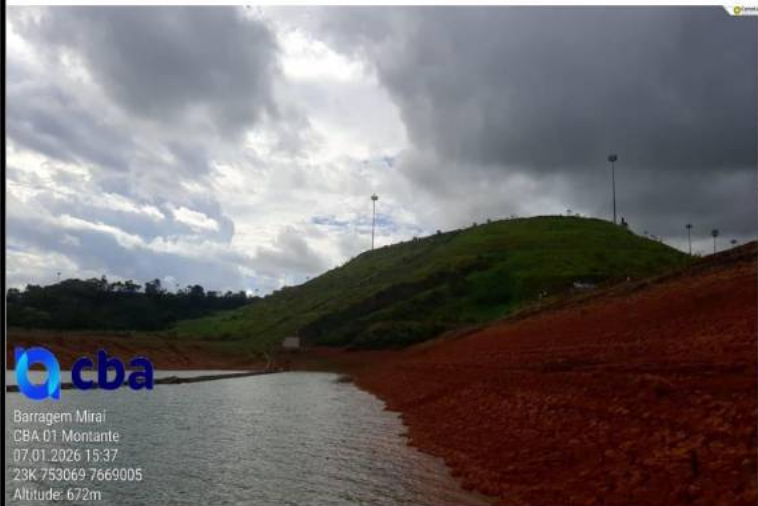
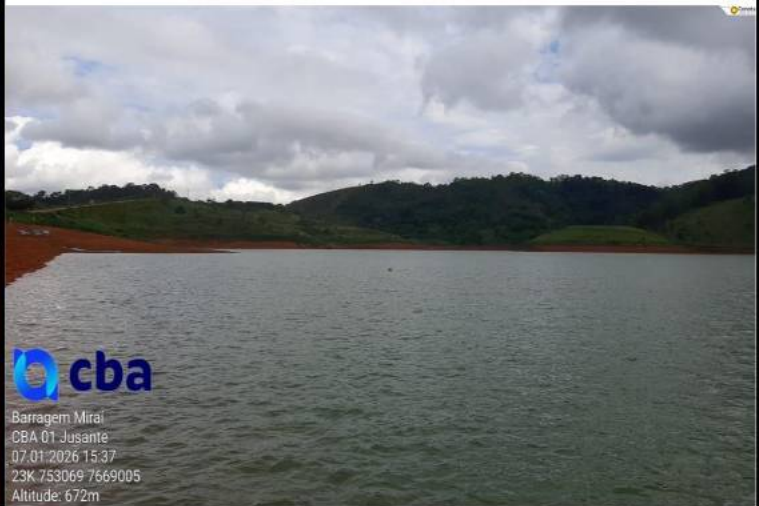
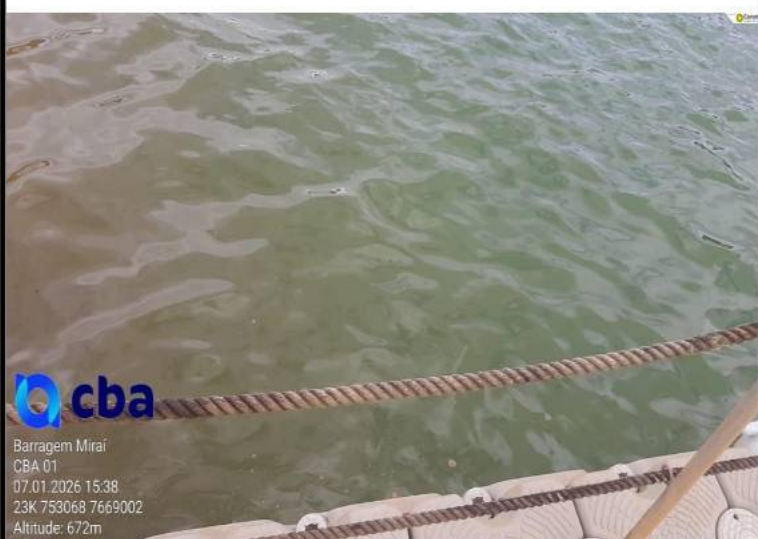
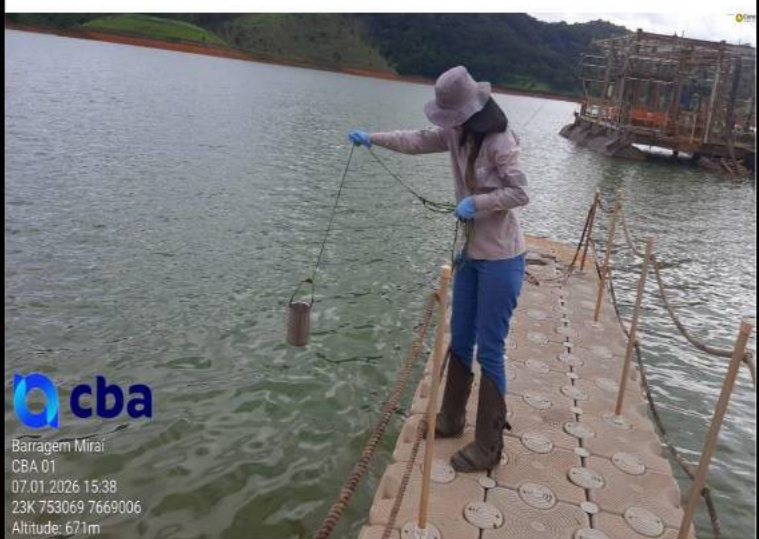
| Nome do Ponto: CBA 01 | Data da coleta: 07/01/2026 | Horas: 15:37 |

| Montante | Jusante |
|---|---|
| <p>Barragem Mirai<br/>CBA 01 Montante<br/>07.01.2026 15:37<br/>23K 753069 7669005<br/>Altitude: 672m</p> | <p>Barragem Mirai<br/>CBA 01 Jusante<br/>07.01.2026 15:37<br/>23K 753069 7669005<br/>Altitude: 672m</p> |

| Local da coleta: | |
|---|---|
| <p>Barragem Mirai<br/>CBA 01<br/>07.01.2026 15:38<br/>23K 753068 7669002<br/>Altitude: 672m</p> | <p>Barragem Mirai<br/>CBA 01<br/>07.01.2026 15:38<br/>23K 753069 7669006<br/>Altitude: 671m</p> |

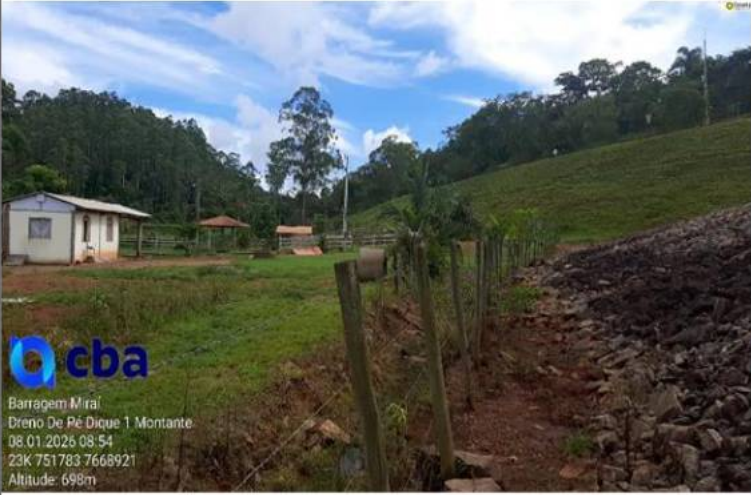
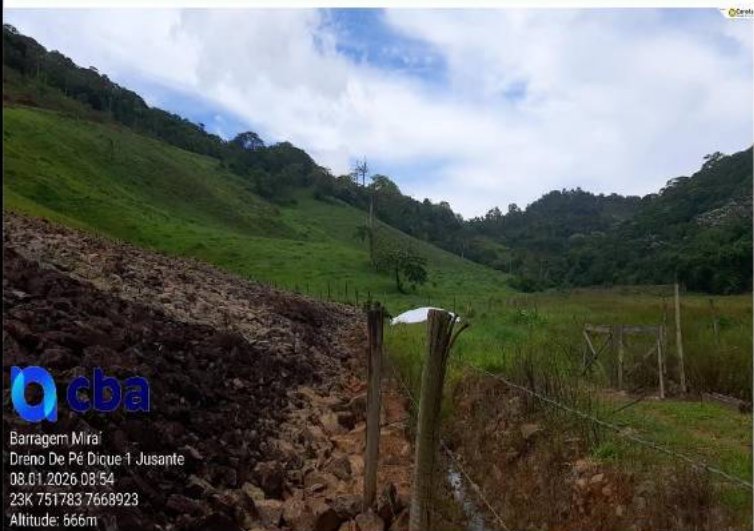
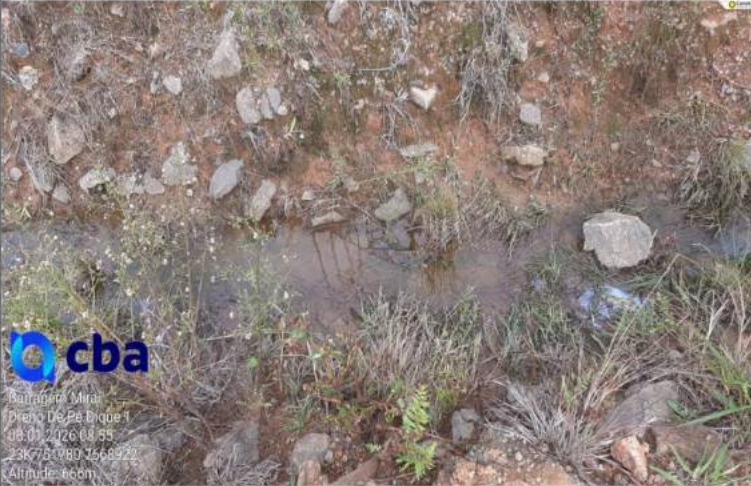
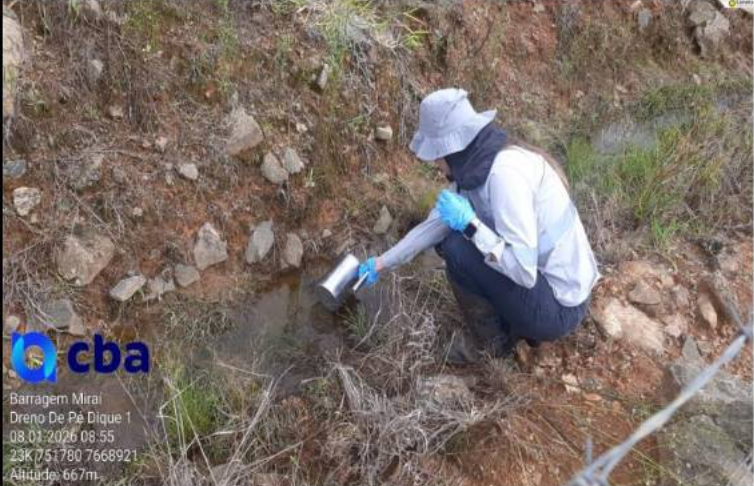
| Nome do Ponto: Dique 1 | Data da coleta: 08/01/2026 | Horas: 08:54 |

Barragem Mirai  
Dreno De Pé Dique 1 Montante  
08.01.2026 08:54  
23K 751783 7668921  
Altitude: 699m

Barragem Mirai  
Dreno De Pé Dique 1 Jusante  
08.01.2026 08:54  
23K 751783 7668923  
Altitude: 666m

Barragem Mirai  
Dreno De Pé Dique 1  
08.01.2026 08:55  
23K 751780 7668922  
Altitude: 666m

Barragem Mirai  
Dreno De Pé Dique 1  
08.01.2026 08:55  
23K 751780 7668921  
Altitude: 667m

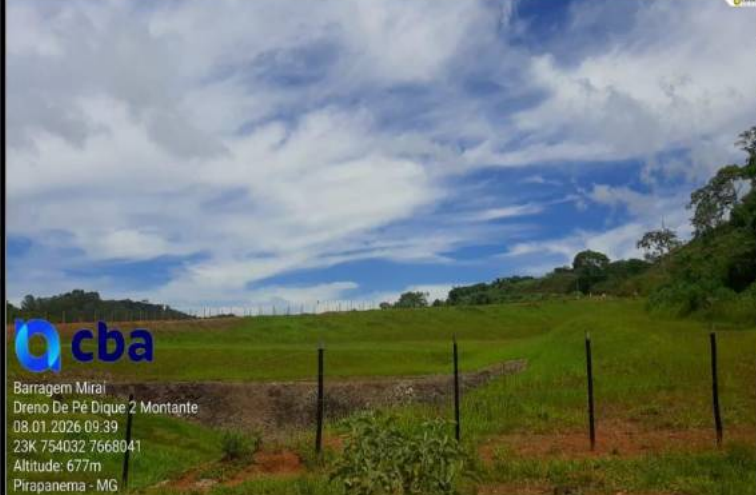
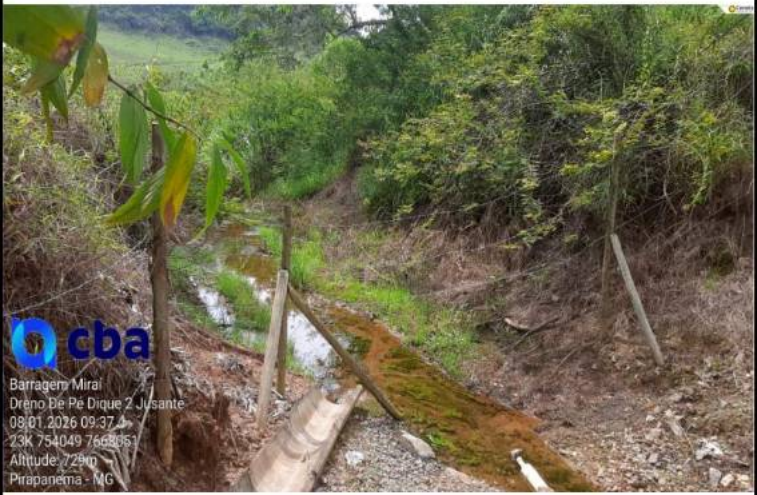
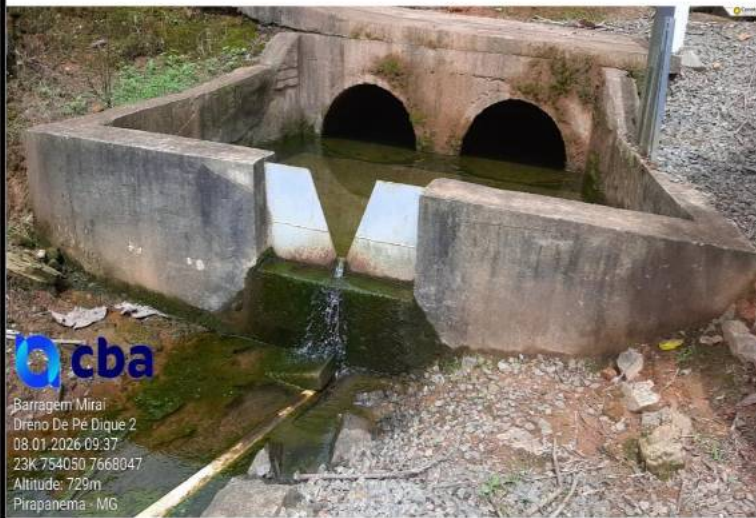
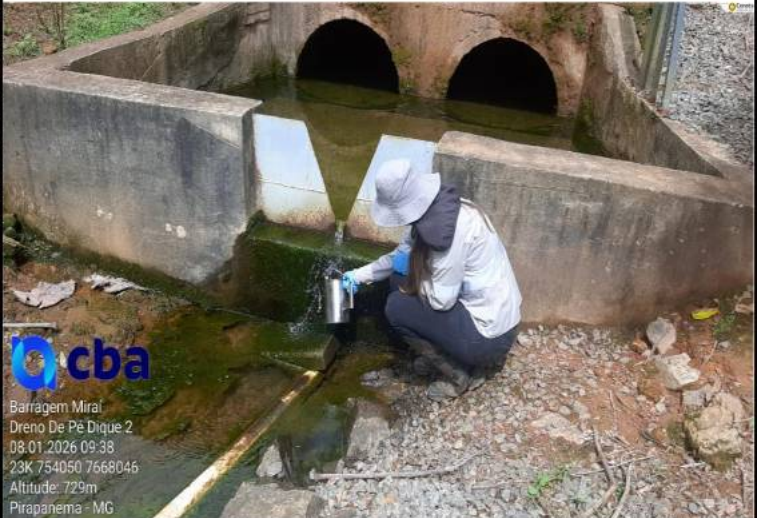
| Nome do Ponto: Dique 2 | Data da coleta: 08/01/2026 | Horas: 09:37 |

| <p>Barragem Miral<br/>Dreno De Pé Dique 2 Montante<br/>08.01.2026 09:39<br/>23K 754032 7668041<br/>Altitude: 677m<br/>Pirapanema - MG</p> | <p>Barragem Miral<br/>Dreno De Pé Dique 2 Jusante<br/>08.01.2026 09:37<br/>23K 754049 7668051<br/>Altitude: 729m<br/>Pirapanema - MG</p> |

| <p>Barragem Miral<br/>Dreno De Pé Dique 2<br/>08.01.2026 09:37<br/>23K 754050 7668047<br/>Altitude: 729m<br/>Pirapanema - MG</p> | <p>Barragem Miral<br/>Dreno De Pé Dique 2<br/>08.01.2026 09:38<br/>23K 754050 7668046<br/>Altitude: 729m<br/>Pirapanema - MG</p> |

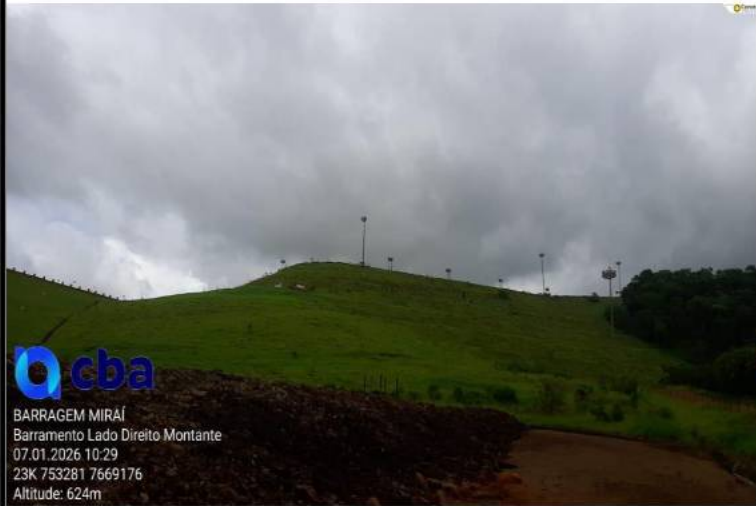
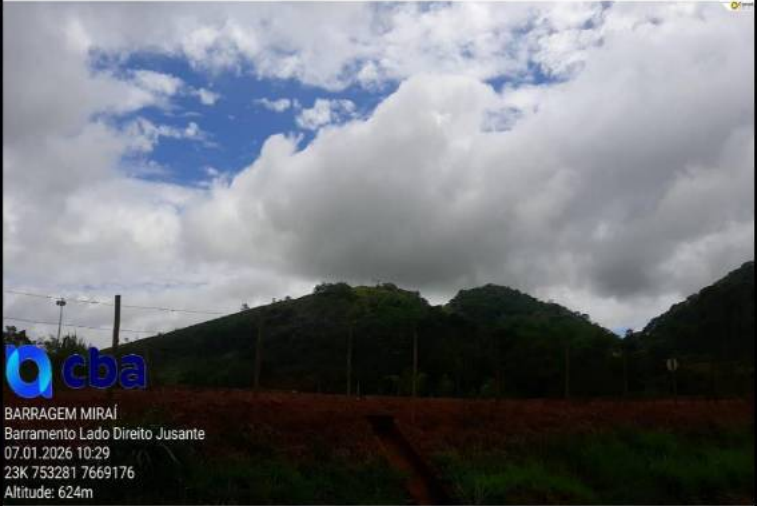
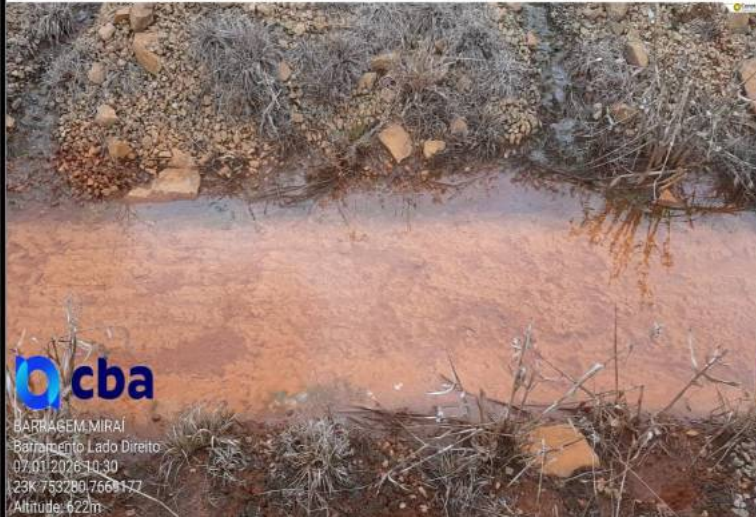
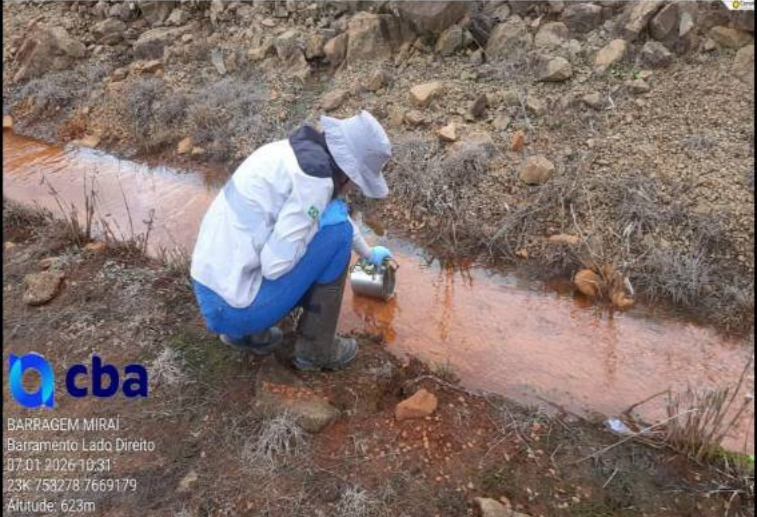
| Nome do Ponto: Dreno de pé Direito | Data da coleta: 07/01/2026 | Horas:10:29 |

| Montante | Jusante |
|---|---|
| <p>BARRAGEM MIRAI<br/>Barramento Lado Direito Montante<br/>07.01.2026 10:29<br/>23K 753281 7669176<br/>Altitude: 624m</p> | <p>BARRAGEM MIRAI<br/>Barramento Lado Direito Jusante<br/>07.01.2026 10:29<br/>23K 753281 7669176<br/>Altitude: 624m</p> |

| Local da coleta: | |
|---|---|
| <p>BARRAGEM MIRAI<br/>Barramento Lado Direito<br/>07.01.2026 10:30<br/>23K 753280 7669177<br/>Altitude: 622m</p> | <p>BARRAGEM MIRAI<br/>Barramento Lado Direito<br/>07.01.2026 10:31<br/>23K 753278 7669179<br/>Altitude: 623m</p> |

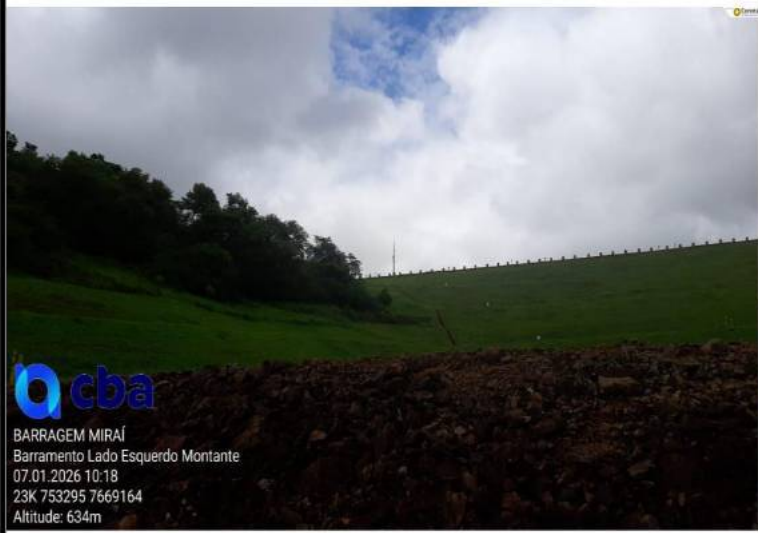
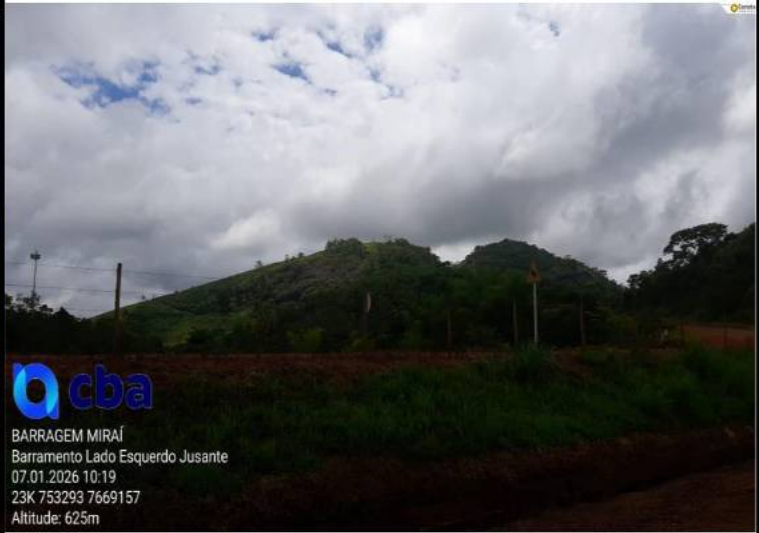
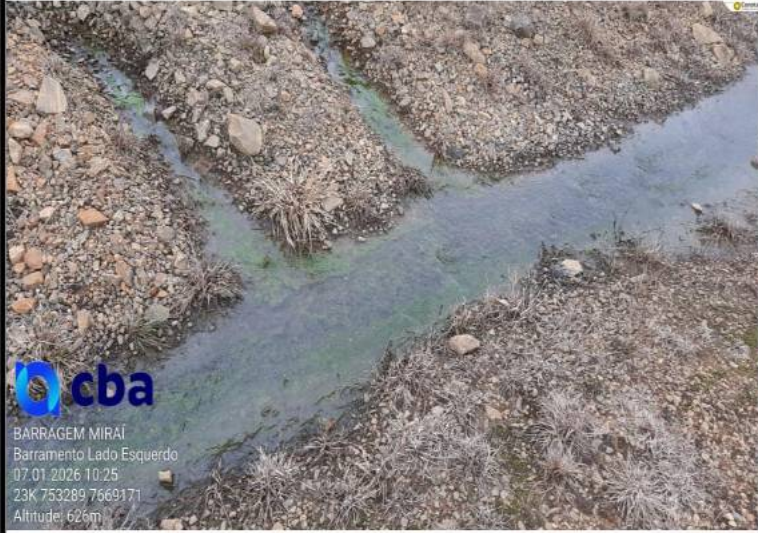
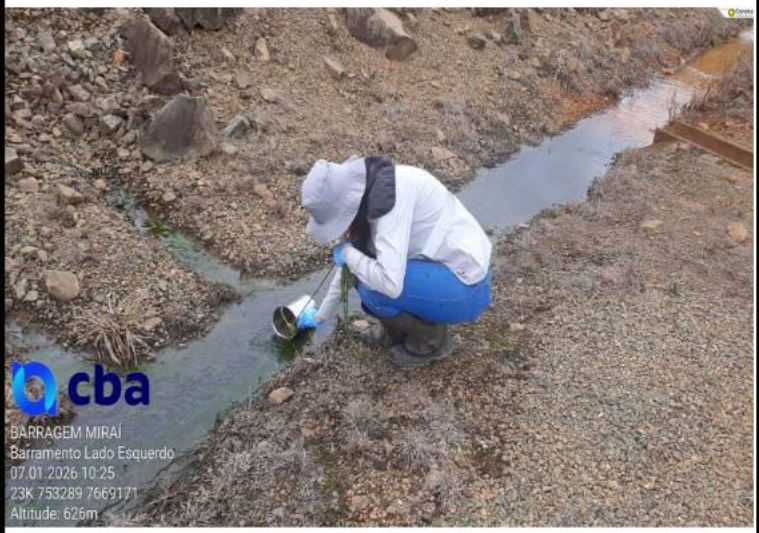
| Nome do Ponto: Dreno de pé lado esquerdo | Data da coleta: 07/01/2026 | Horas: 10:25 |

| Montante | Jusante |
|---|---|
| <p><br/>BARRAGEM MIRAI<br/>Barramento Lado Esquerdo Montante<br/>07.01.2026 10:18<br/>23K 753295 7669164<br/>Altitude: 634m</p> | <p><br/>BARRAGEM MIRAI<br/>Barramento Lado Esquerdo Jusante<br/>07.01.2026 10:19<br/>23K 753293 7669157<br/>Altitude: 625m</p> |

| Local da coleta: | |
|---|---|
| <p><br/>BARRAGEM MIRAI<br/>Barramento Lado Esquerdo<br/>07.01.2026 10:25<br/>23K 753289 7669171<br/>Altitude: 626m</p> | <p><br/>BARRAGEM MIRAI<br/>Barramento Lado Esquerdo<br/>07.01.2026 10:25<br/>23K 753289 7669171<br/>Altitude: 626m</p> |

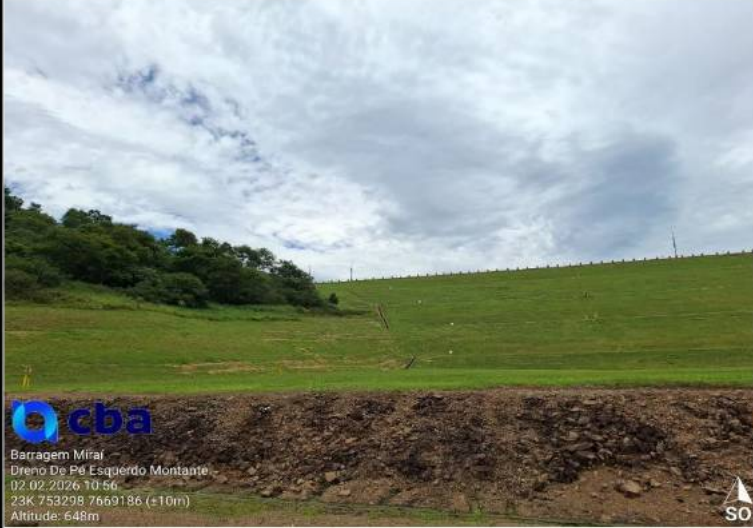
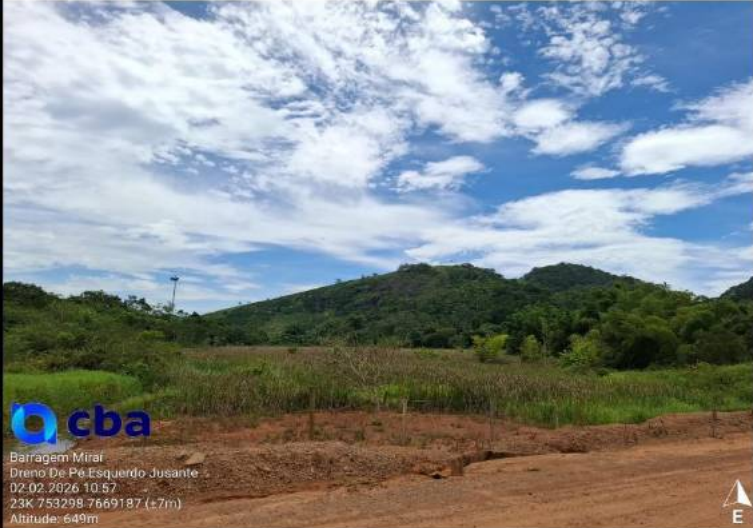
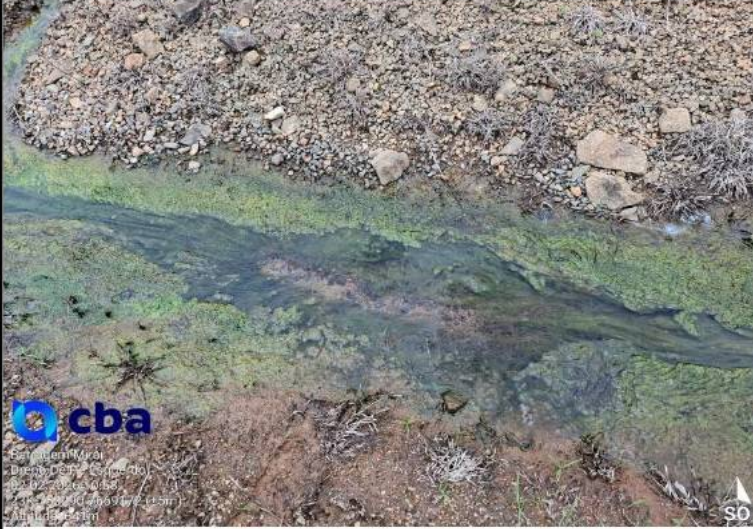
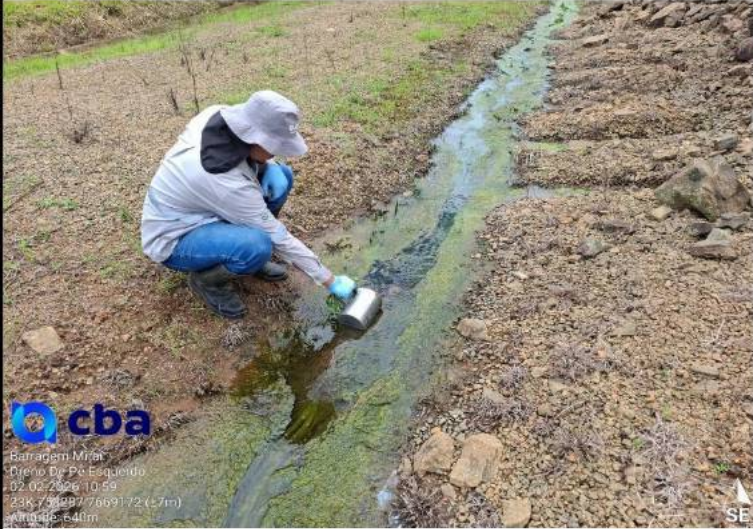
| <div>Barragem Miraf<br/>Dreno De Pé Esquerdo Montante<br/>02.02.2026 10:56<br/>23K 753298 7669186 (+10m)<br/>Altitude: 648m</div> | <div>Barragem Miraf<br/>Dreno De Pé Esquerdo Jusante<br/>02.02.2026 10:57<br/>23K 753298 7669187 (+7m)<br/>Altitude: 649m</div> | |
| <div>Barragem Miraf<br/>Dreno De Pé Esquerdo<br/>02.02.2026 10:59<br/>23K 753298 7669172 (+7m)<br/>Altitude: 640m</div> | <div>Barragem Miraf<br/>Dreno De Pé Esquerdo<br/>02.02.2026 10:59<br/>23K 753298 7669172 (+7m)<br/>Altitude: 640m</div> | |

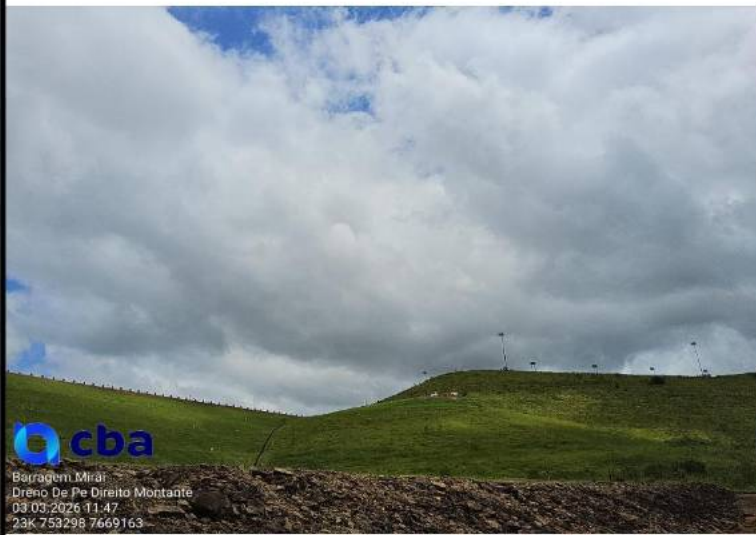
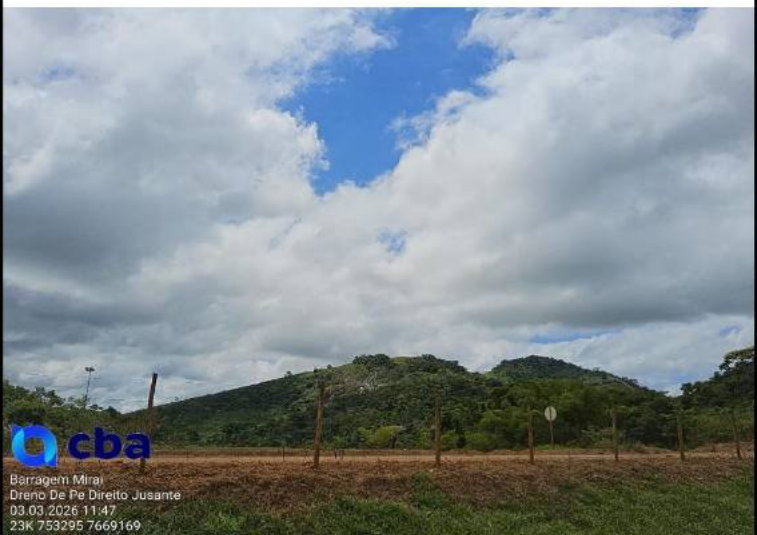
| Nome do Ponto: Dreno de pé Direito | Data da coleta: 03/03/2026 | Horas:11:47 |

| Montante | Jusante |
|---|---|
| <p><br/>Barragem Miral<br/>Dreno De Pé Direito Montante<br/>03.03.2026 11:47<br/>23K 753295 7669163</p> | <p><br/>Barragem Miral<br/>Dreno De Pé Direito Jusante<br/>03.03.2026 11:47<br/>23K 753295 7669169</p> |

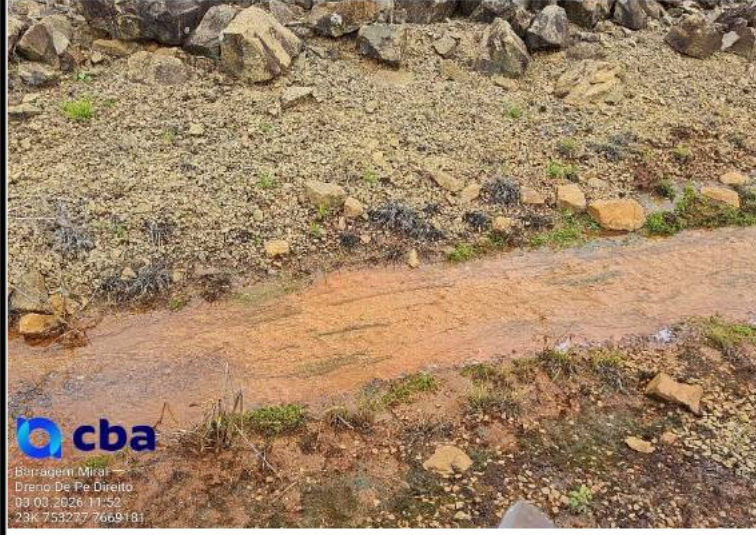
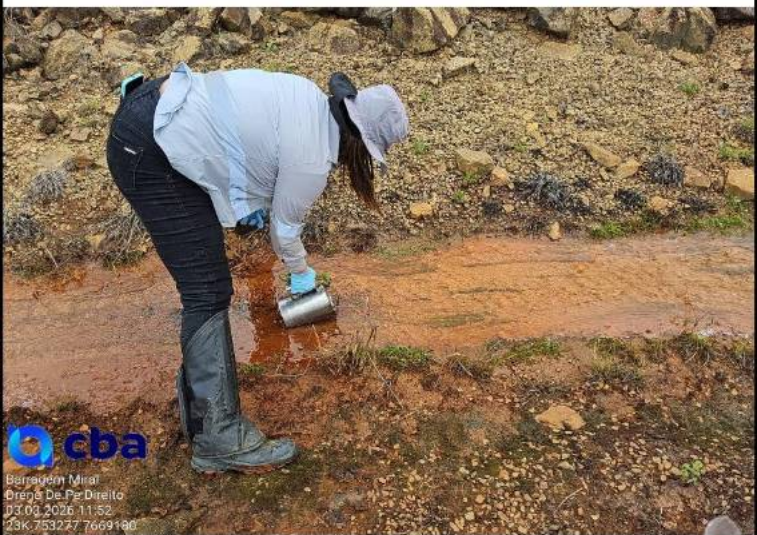
| Local da coleta: | |
|---|---|
| <p><br/>Barragem Miral<br/>Dreno De Pé Direito<br/>03.03.2026 11:52<br/>23K 753227 7669181</p> | <p><br/>Barragem Miral<br/>Dreno De Pé Direito<br/>03.03.2026 11:52<br/>23K 753227 7669180</p> |

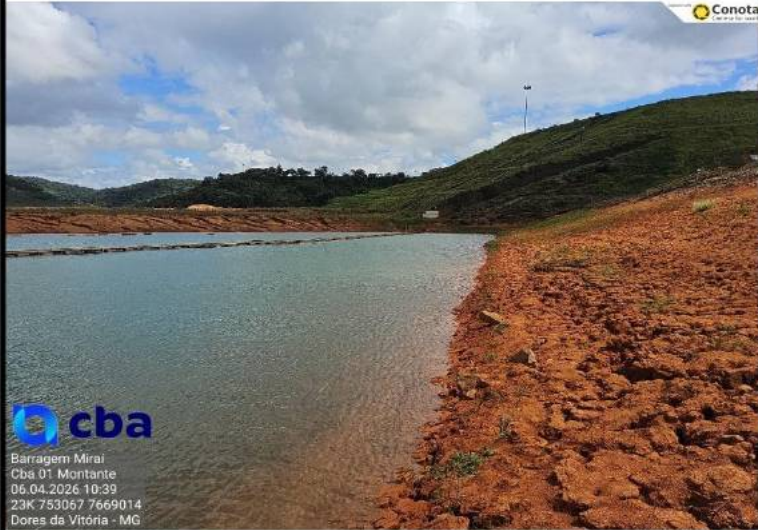
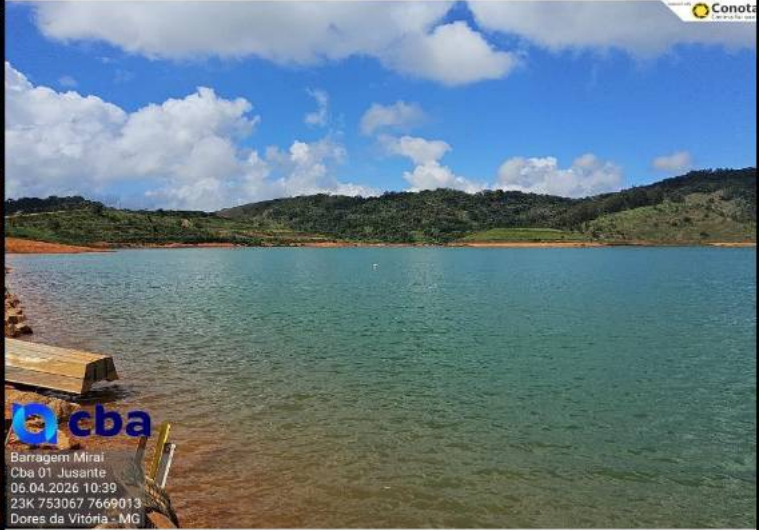
| Nome do Ponto: CBA 01 | Data da coleta: 06/04/2026 | Horas: 10:40 |

| Montante | Jusante |
|---|---|
| <p>Barragem Mirai<br/>Cba 01 Montante<br/>06.04.2026 10:39<br/>23K 753067 7669014<br/>Dores da Vitória - MG</p> | <p>Barragem Mirai<br/>Cba 01 Jusante<br/>06.04.2026 10:39<br/>23K 753067 7669013<br/>Dores da Vitória - MG</p> |

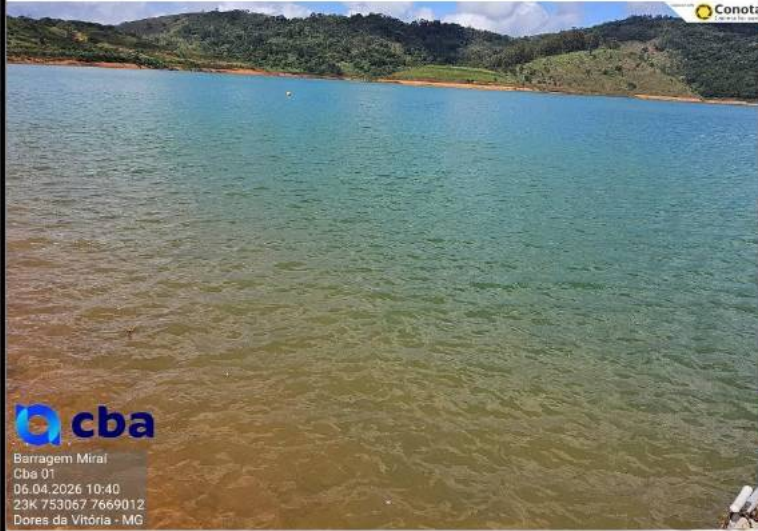
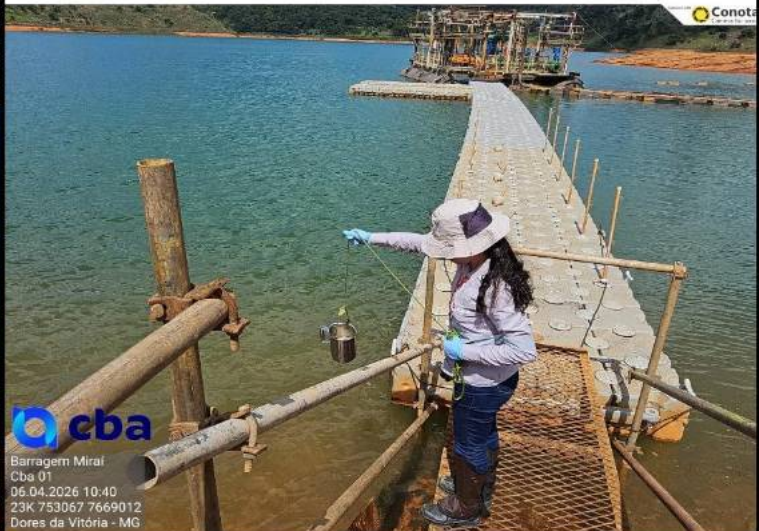
| Local da coleta: | |
|---|---|
| <p>Barragem Mirai<br/>Cba 01<br/>06.04.2026 10:40<br/>23K 753067 7669012<br/>Dores da Vitória - MG</p> | <p>Barragem Mirai<br/>Cba 01<br/>06.04.2026 10:40<br/>23K 753067 7669012<br/>Dores da Vitória - MG</p> |
