# RELATÓRIO TÉCNICO 1º SEMESTRE DE 2026

Companhia Brasileira de Alumínio (CBA)  
Unidade Mirai

## MONITORAMENTO DA QUALIDADE DA ÁGUA E POEIRA DA BARRAGEM DE REJEITOS

1º Semestre de 2026

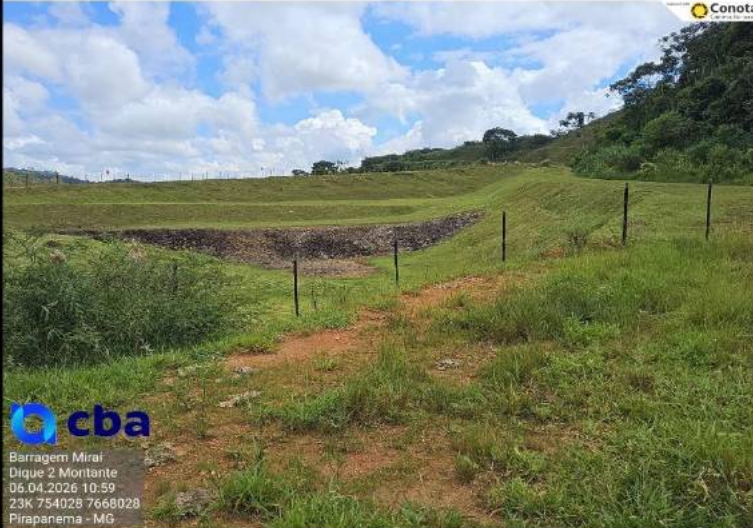
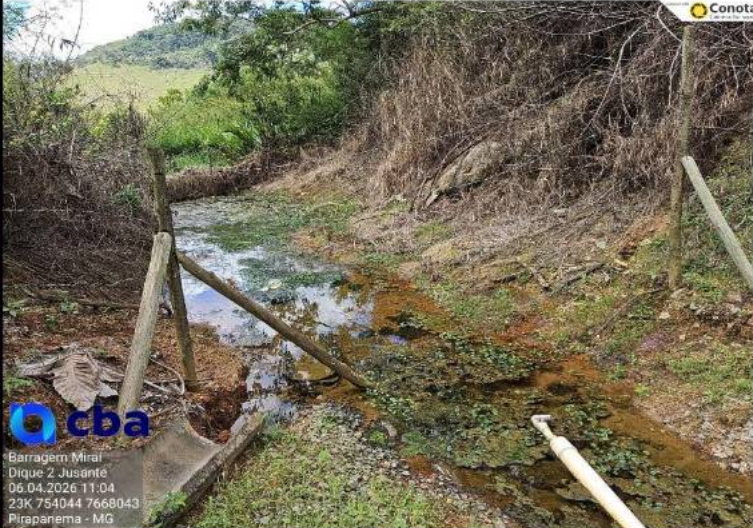
| Nome do Ponto: Dique 2 | Data da coleta: 06/04/2026 | Horas: 10:59 |

| Montante | Jusante |
|---|---|
| <p>Barragem Mirai<br/>Dique 2 Montante<br/>06.04.2026 10:59<br/>23K 754028 7668028<br/>Pirapanema - MG</p> | <p>Barragem Mirai<br/>Dique 2 Jusante<br/>06.04.2026 11:04<br/>23K 754044 7668043<br/>Pirapanema - MG</p> |

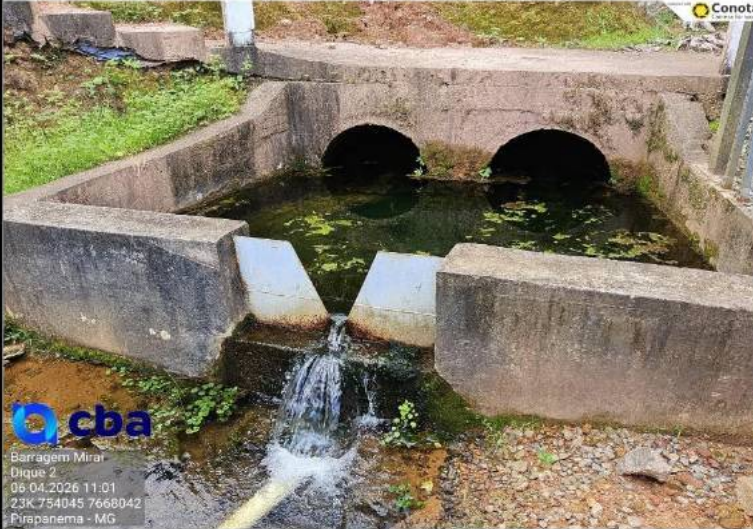
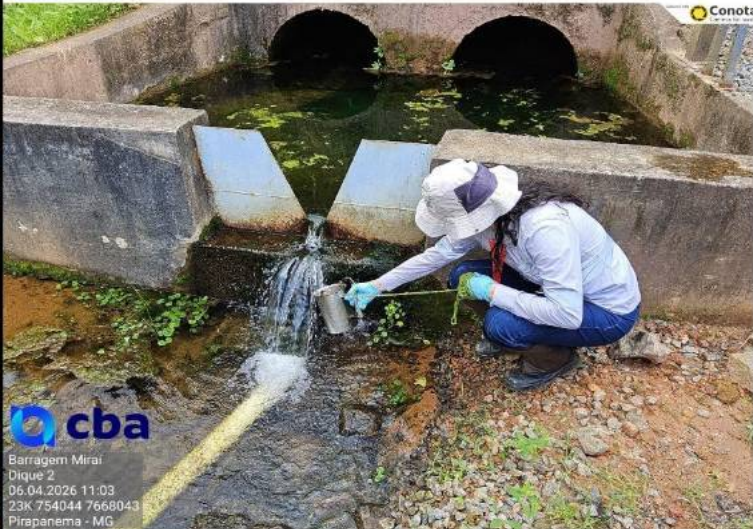
| Local da coleta: | |
|---|---|
| <p>Barragem Mirai<br/>Dique 2<br/>06.04.2026 11:01<br/>23K 754045 7668042<br/>Pirapanema - MG</p> | <p>Barragem Mirai<br/>Dique 2<br/>06.04.2026 11:03<br/>23K 754044 7668043<br/>Pirapanema - MG</p> |

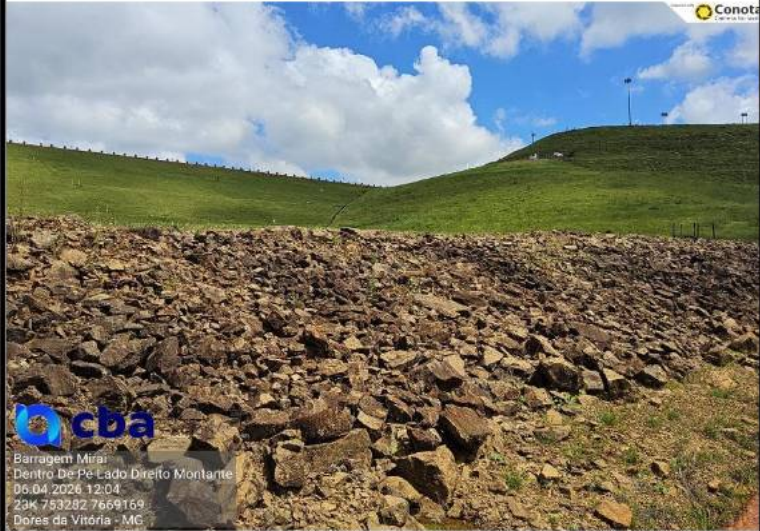
Barragem Miral  
Dentro De Pé Lado Direito Montante  
06.04.2026 12:04  
23K 753282 7669169  
Dores da Vitória - MG

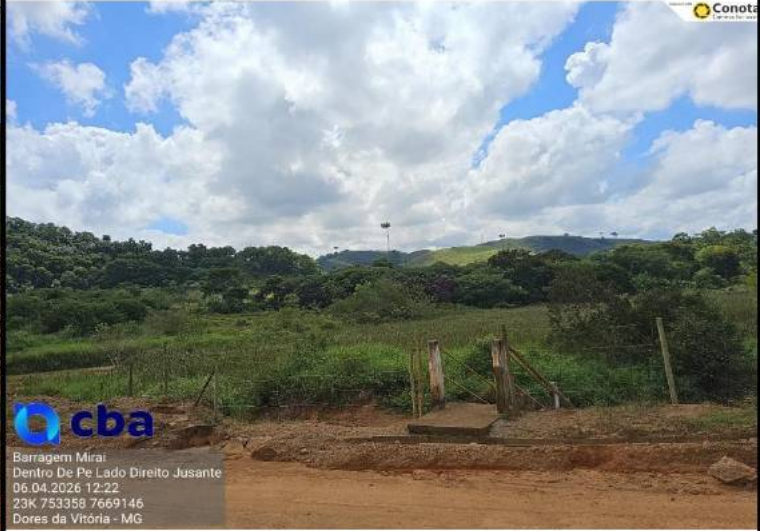
Barragem Miral  
Dentro De Pé Lado Direito Jusante  
06.04.2026 12:22  
23K 753358 7669146  
Dores da Vitória - MG

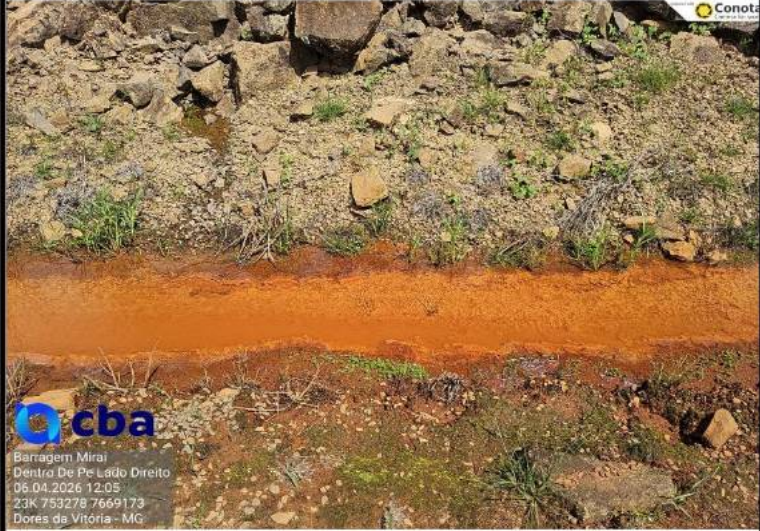
Barragem Miral  
Dentro De Pé Lado Direito  
06.04.2026 12:05  
23K 753278 7669173  
Dores da Vitória - MG

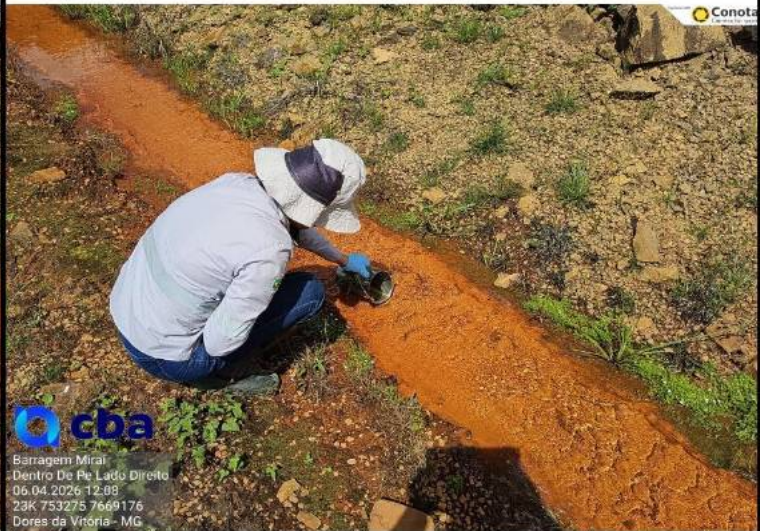
Barragem Miral  
Dentro De Pé Lado Direito  
06.04.2026 12:09  
23K 753275 7669175  
Dores da Vitória - MG

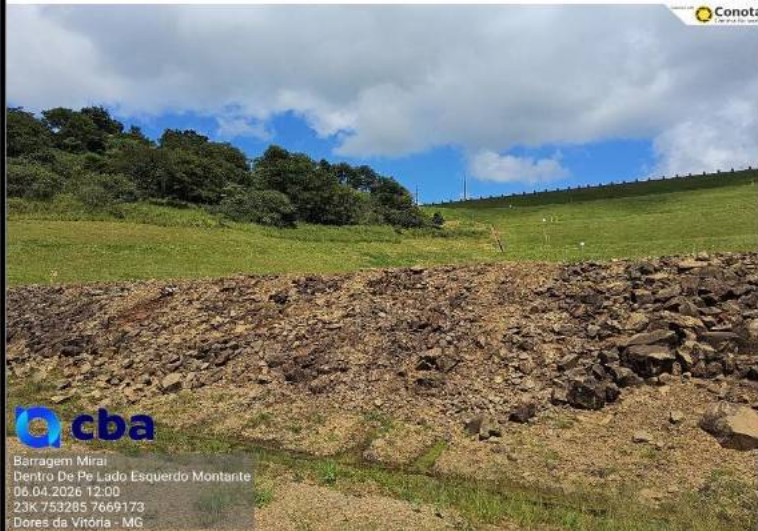
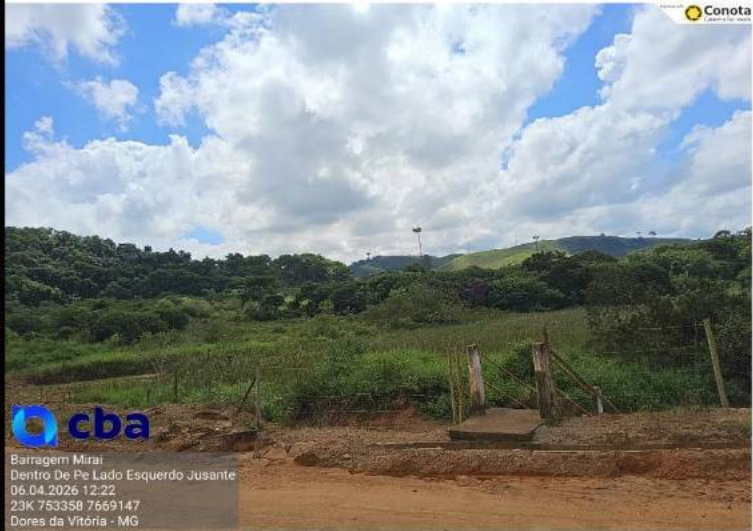
| Nome do Ponto: Dreno de pé lado esquerdo | Data da coleta: 06/04/2026 | Horas: 12:22 |

| Montante | Jusante |
|---|---|
| <p>Barragem Mirai<br/>Dentro De Pé Lado Esquerdo Montante<br/>06.04.2026 12:00<br/>23K 753285 7669173<br/>Dores da Vitória - MG</p> | <p>Barragem Mirai<br/>Dentro De Pé Lado Esquerdo Jusante<br/>06.04.2026 12:22<br/>23K 753358 7669147<br/>Dores da Vitória - MG</p> |

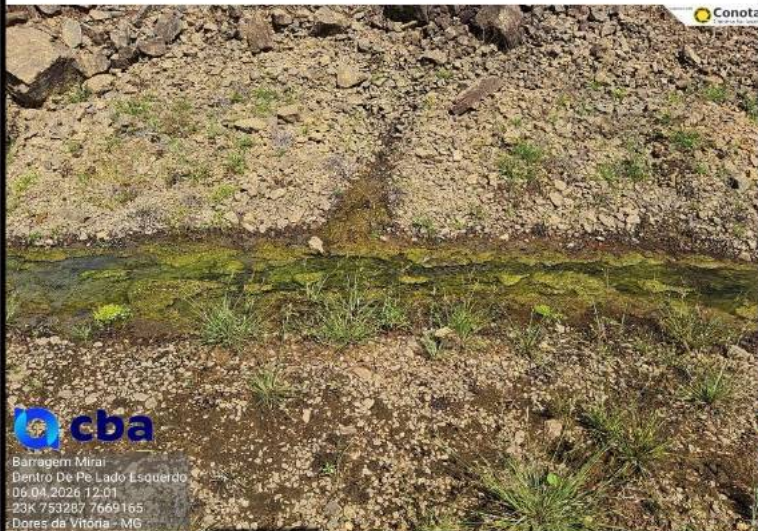
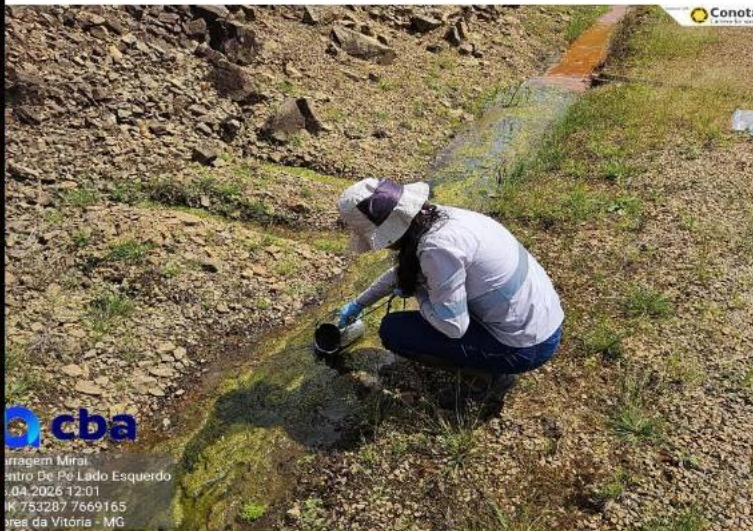
| Local da coleta: | |
|---|---|
| <p>Barragem Mirai<br/>Dentro De Pé Lado Esquerdo<br/>06.04.2026 12:01<br/>23K 753287 7669165<br/>Dores da Vitória - MG</p> | <p>Barragem Mirai<br/>Dentro De Pé Lado Esquerdo<br/>06.04.2026 12:01<br/>23K 753287 7669165<br/>Dores da Vitória - MG</p> |

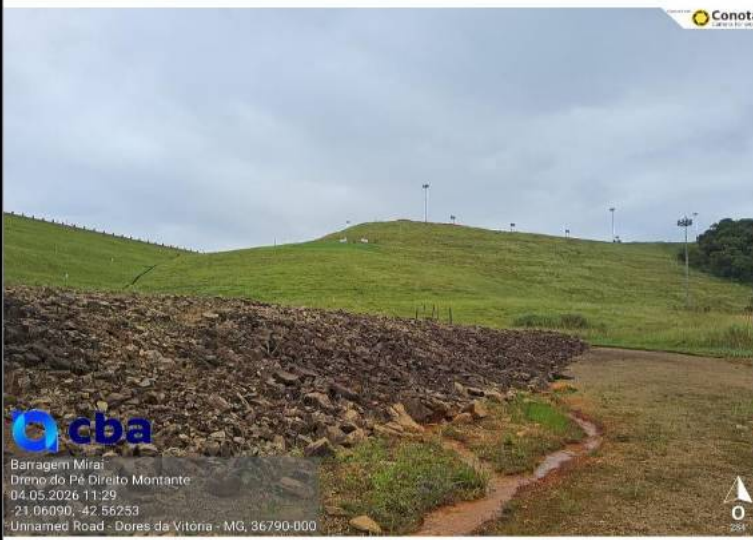
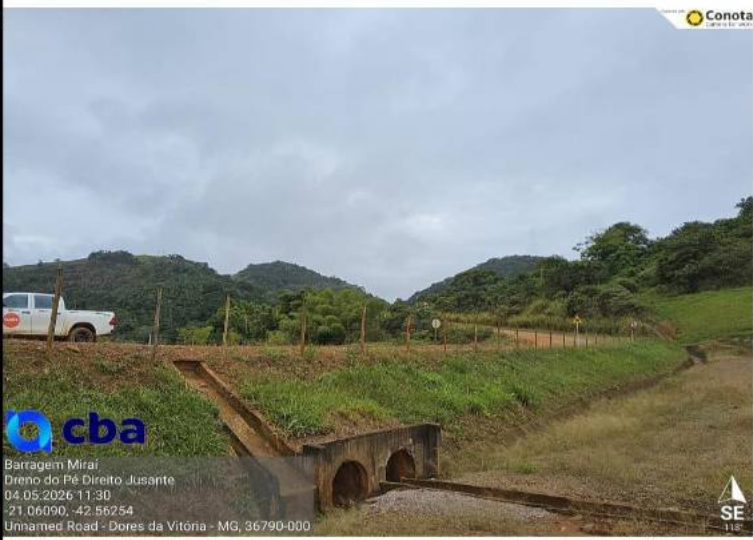
| Nome do Ponto: Dreno de pé Direito | Data da coleta: 04/05/2026 | Horas: 11:29 |

| Montante | Jusante |
|---|---|
| <p>Barragem Mirai<br/>Dreno do Pé Direito Montante<br/>04.05.2026 11:29<br/>-21.06090, -42.56253<br/>Unnamed Road - Dores da Vitória - MG, 36790-000</p> | <p>Barragem Mirai<br/>Dreno do Pé Direito Jusante<br/>04.05.2026 11:30<br/>-21.06090, -42.56254<br/>Unnamed Road - Dores da Vitória - MG, 36790-000</p> |

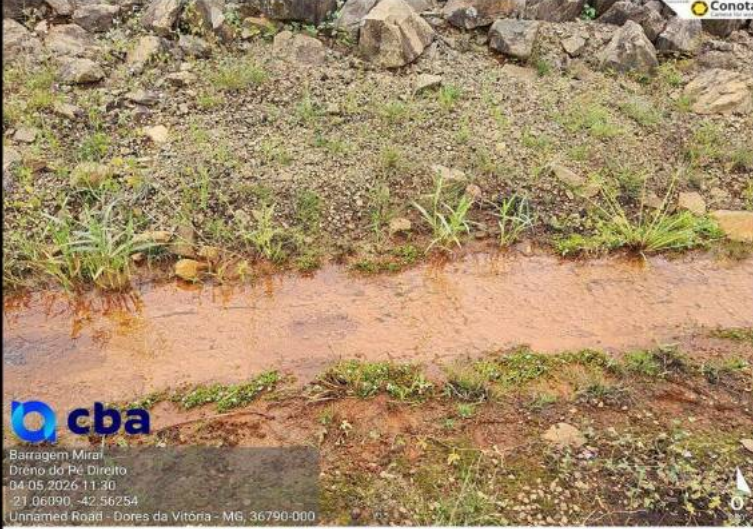
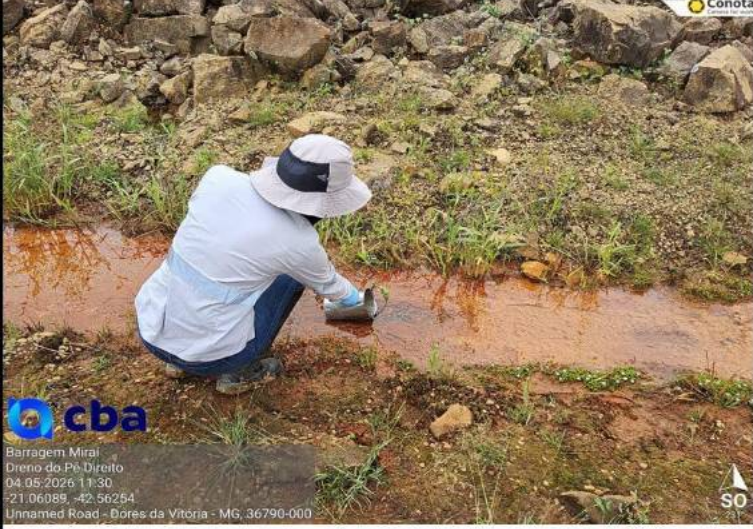
| Local da coleta: | |
|---|---|
| <p>Barragem Mirai<br/>Dreno do Pé Direito<br/>04.05.2026 11:30<br/>-21.06090, -42.56254<br/>Unnamed Road - Dores da Vitória - MG, 36790-000</p> | <p>Barragem Mirai<br/>Dreno do Pé Direito<br/>04.05.2026 11:30<br/>-21.06089, -42.56254<br/>Unnamed Road - Dores da Vitória - MG, 36790-000</p> |

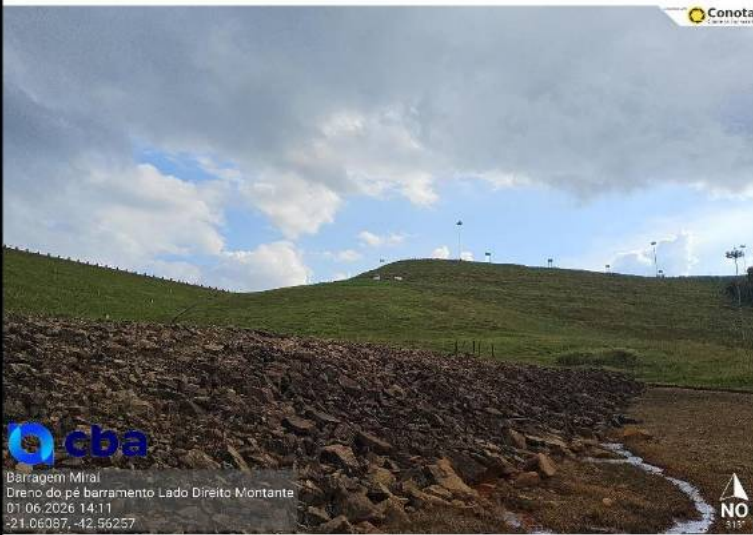
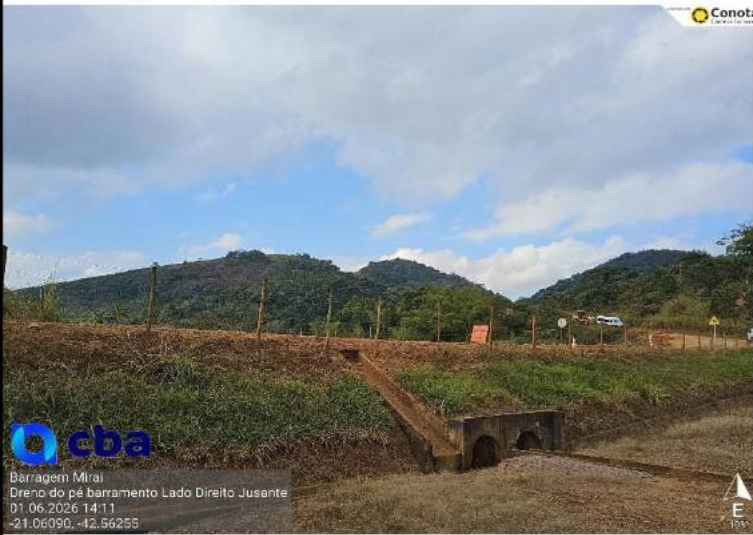
| Nome do Ponto: Dreno de pé Direito | Data da coleta: 01/06/2026 | Horas: 14:11 |

| Montante | Jusante |
|---|---|
| <p>Barragem Miral<br/>Dreno do pé barramento Lado Direito Montante<br/>01.06.2026 14:11<br/>-21.06087, -42.56257</p> | <p>Barragem Miral<br/>Dreno do pé barramento Lado Direito Jusante<br/>01.06.2026 14:11<br/>-21.06090, -42.56255</p> |

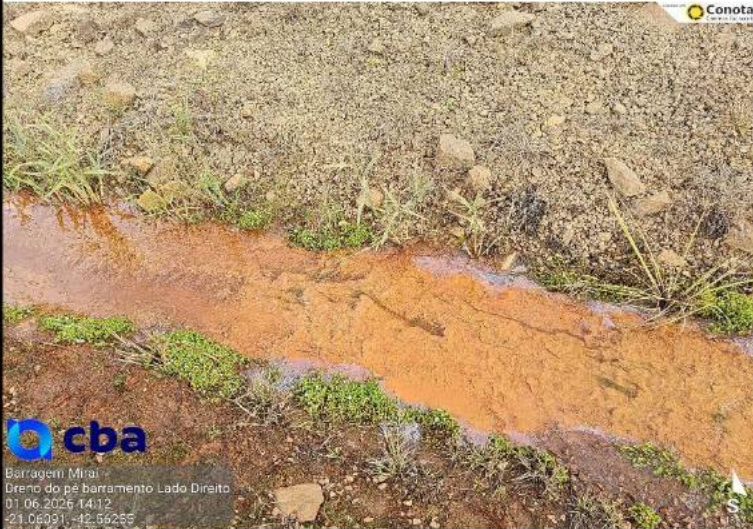
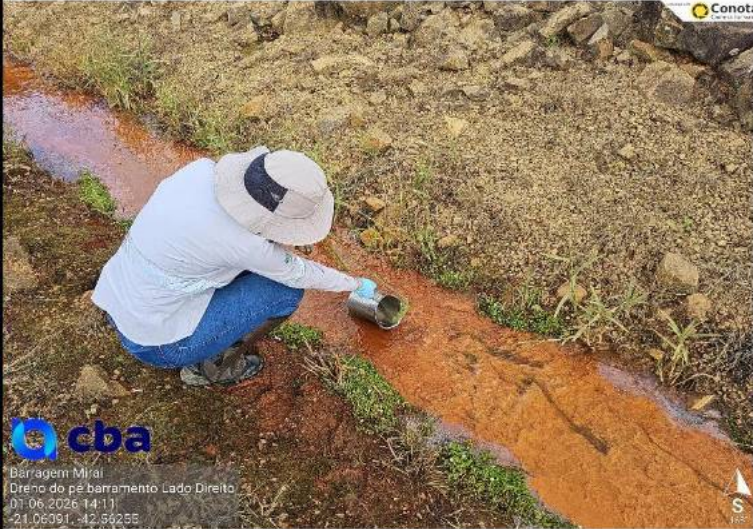
| Local da coleta: | |
|---|---|
| <p>Barragem Miral<br/>Dreno do pé barramento Lado Direito<br/>01.06.2026 14:12<br/>-21.06091, -42.56255</p> | <p>Barragem Miral<br/>Dreno do pé barramento Lado Direito<br/>01.06.2026 14:11<br/>-21.06091, -42.56255</p> |

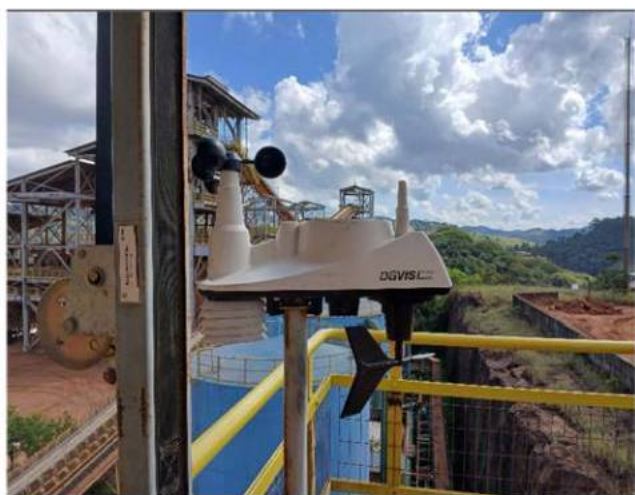
**FOTO 1.5** – Estação Meteorológica EM1, instalada na Torre de comando da Unidade Miraf. Fonte: Prominer Projetos Ltda., 2026

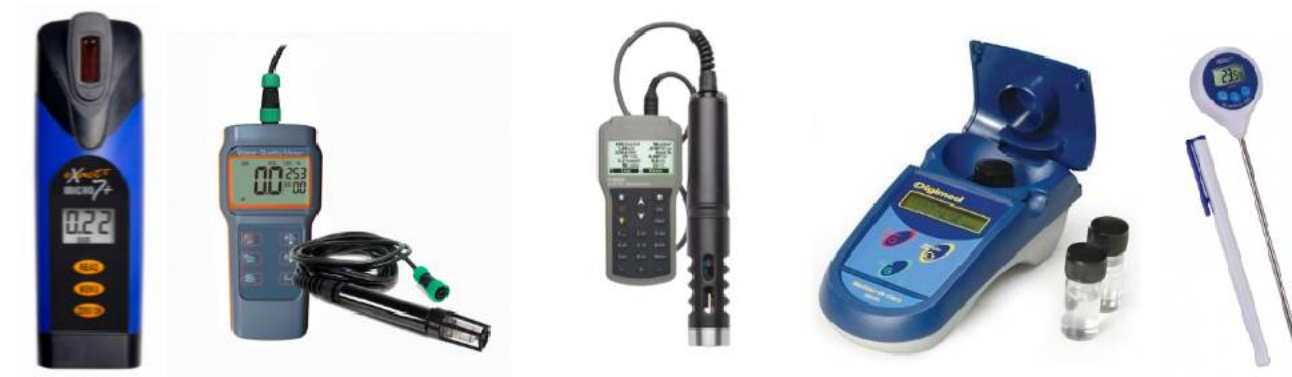
Figura 04: Equipamentos disponíveis para medições *in loco*

- ✓ Realizar, sempre que possível, as medições diretamente no corpo hídrico;
