COMPANHIA BRASILEIRA DE ALUMÍNIO (CBA)

PLANO DE AÇÃO DE EMERGÊNCIA PARA BARRAGENS DE MINERAÇÃO – PAEBM

BARRAGEM DE MIRAÍ

SEÇÃO IV – IEPHA-MG

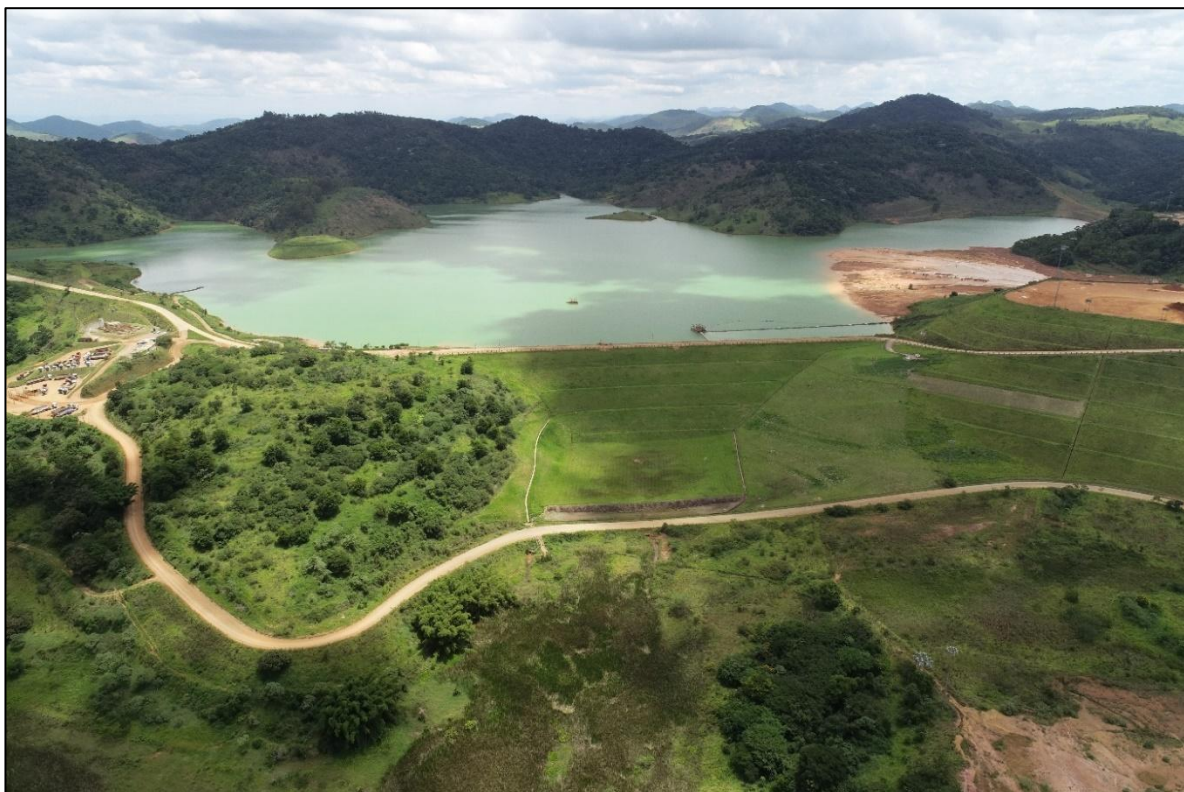
As Figura 3-2, Figura 3-3 e Figura 3-4 mostram uma vista do maciço principal da Barragem Mirai, e dos Diques 1 e 2, respectivamente.

Figura 3-2 – Vista geral da Barragem de Mirai – Maciço Principal. Fonte: CBA,2022.

O barramento do Maciço Principal da Barragem de Mirai é em solo argiloso compactado, possuindo uma altura máxima de 52 m e comprimento da crista de aproximadamente 430 m. Como drenagem interna possui filtros verticais, tapete drenante e dreno de pé.

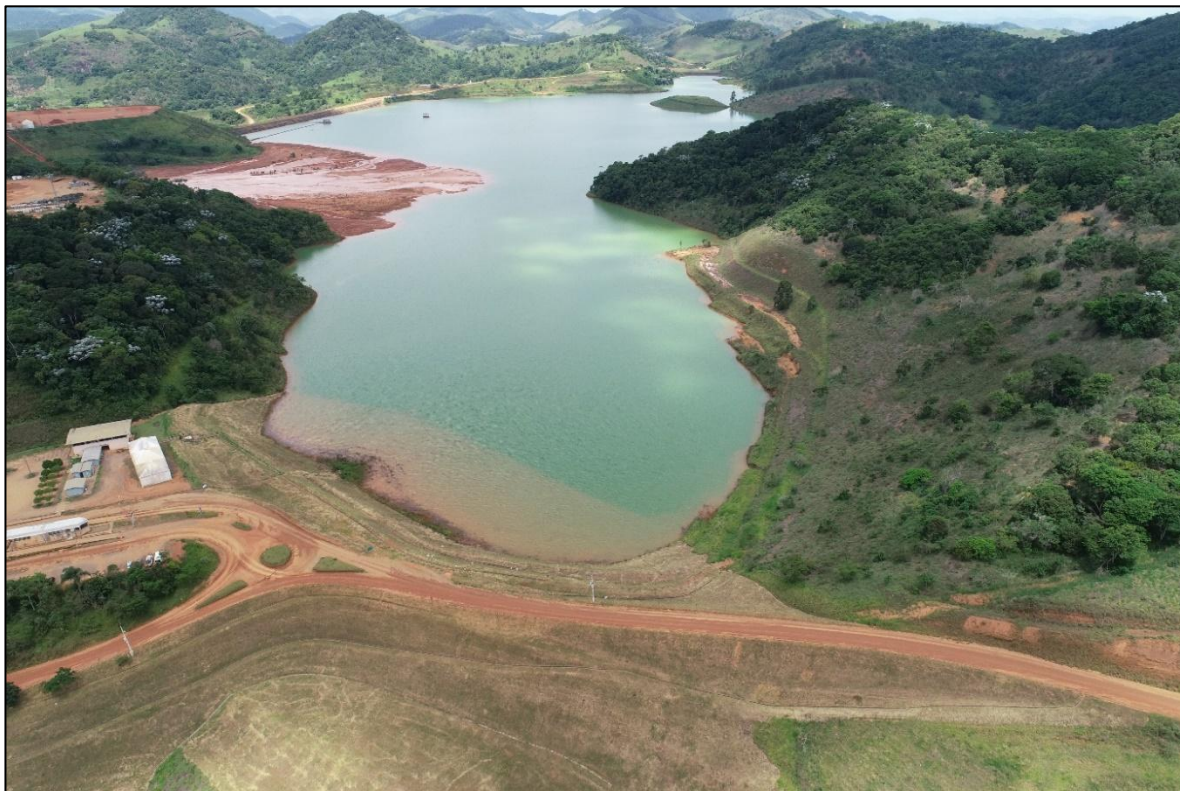
Figura 3-3 – Vista do Dique 1. Fonte: CBA, 2022.

O dique de sela 01 possui uma altura total de 10m, comprimento de 110 m e possui cota na El. 698,00 m. A sua elevaço de crista, superior à dos demais maciços ocorreu devido a implantaço de um aterro complementar que visa melhorar as condiçoes de tráfeço no acesso existente em sua crista.

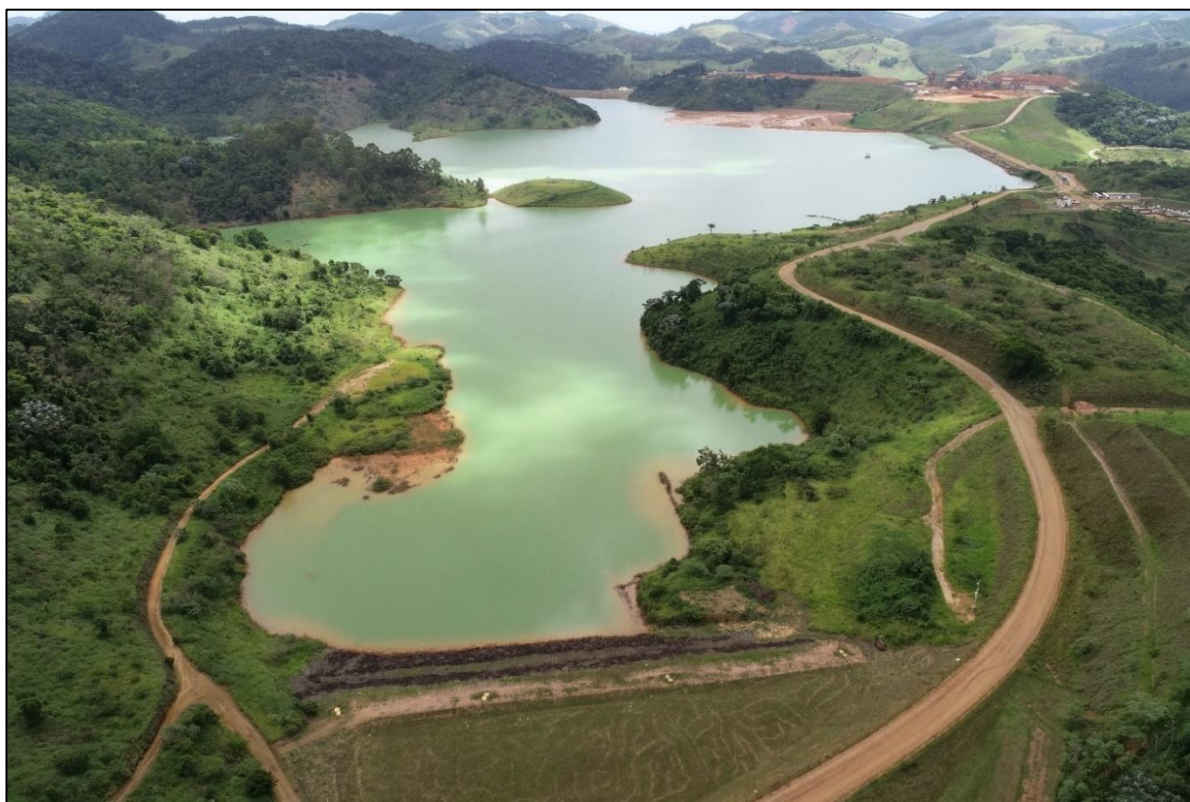
Figura 3-4 – Vista do Dique 2. Fonte: CBA, 2022.

O dique de sela 02 possui uma altura total de 15,0 m, comprimento de 150 m e possui cota na El. 690,00 m.
